Convegno Nazionale
**“Un salto nel “VUOTO” : il rischio di caduta dall’alto nelle
operazioni di costruzione e manutenzione delle serre”**

7 giugno 2024
Mercato dei Fiori — TERLIZZI

T.d.P. Dott. Agr. Nicoletta MALCANGI
S.P.E.S.A.L. - Area Nord
ASL BARI

Studio sull'adeguamento di una serra vetro
rispetto al rischio
caduta dall'alto

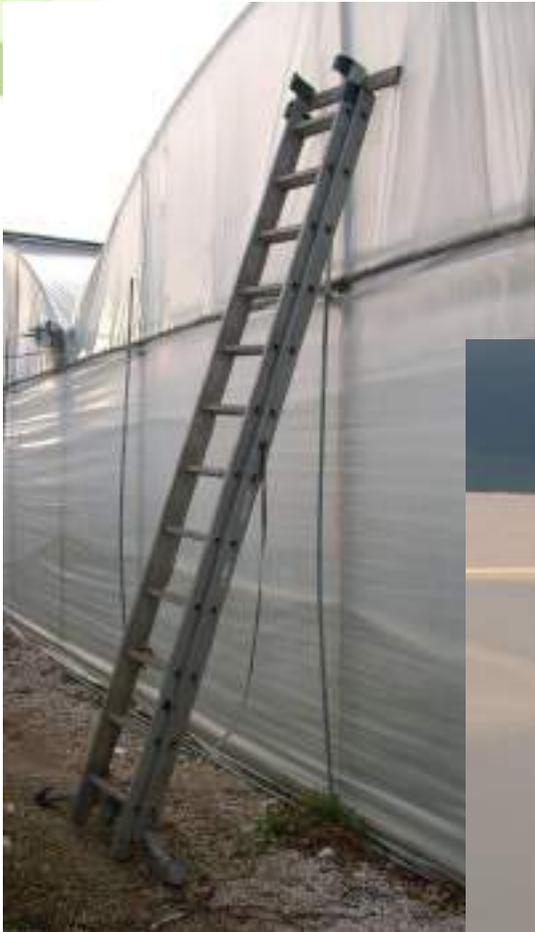
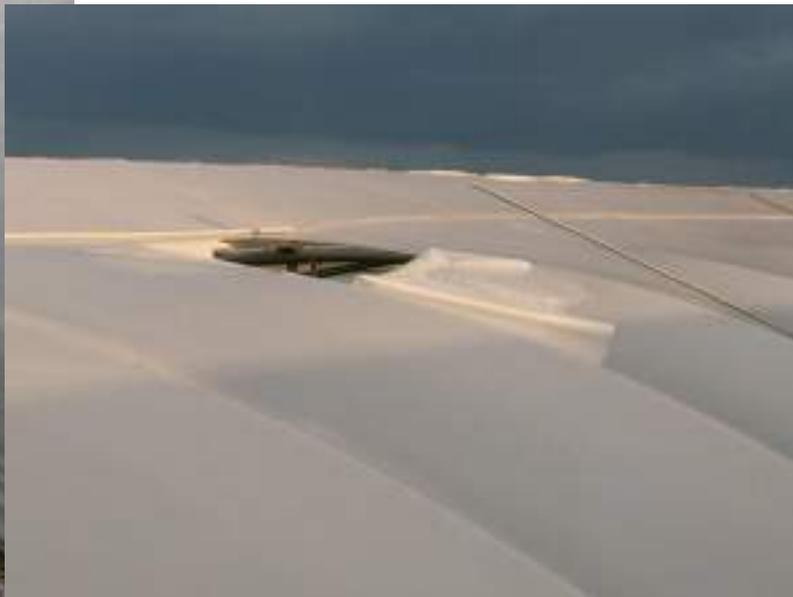
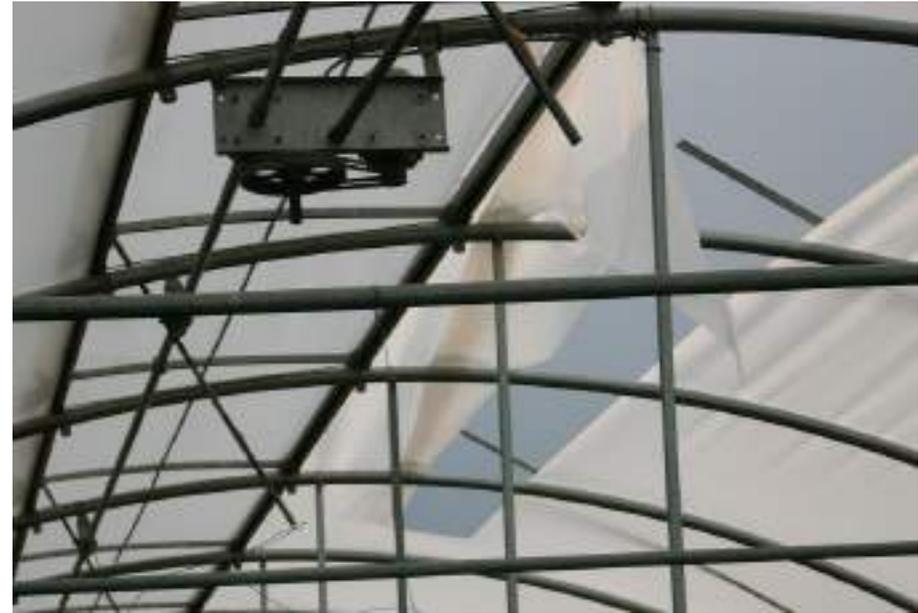
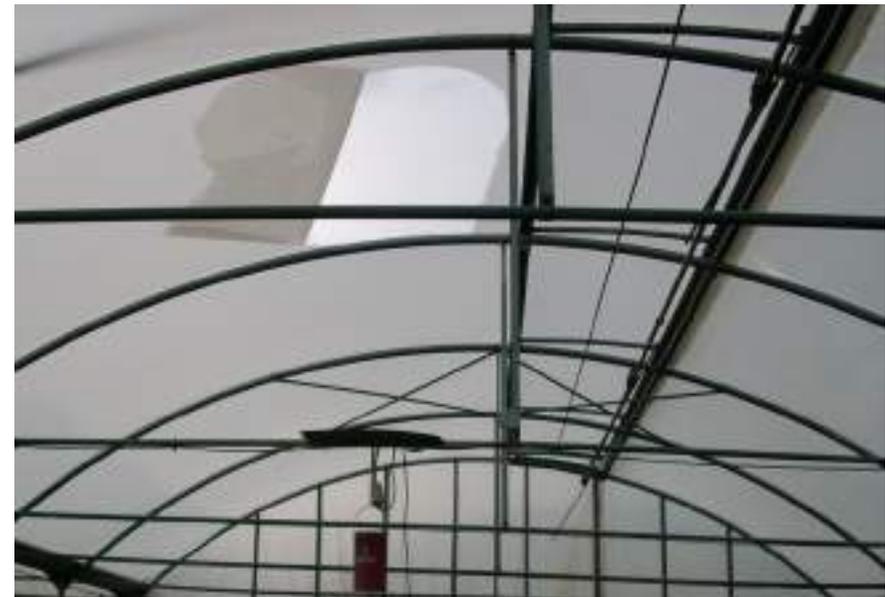
Molfetta 08/03/2008

INFORTUNIO GRAVISSIMO LAVORATORE

CADUTA DALL'ALTO DA CIRCA
4,00 M DI ALTEZZA DURANTE
LE OPERAZIONI DI
SMONTAGGIO DEI FERMI DEI
TELI

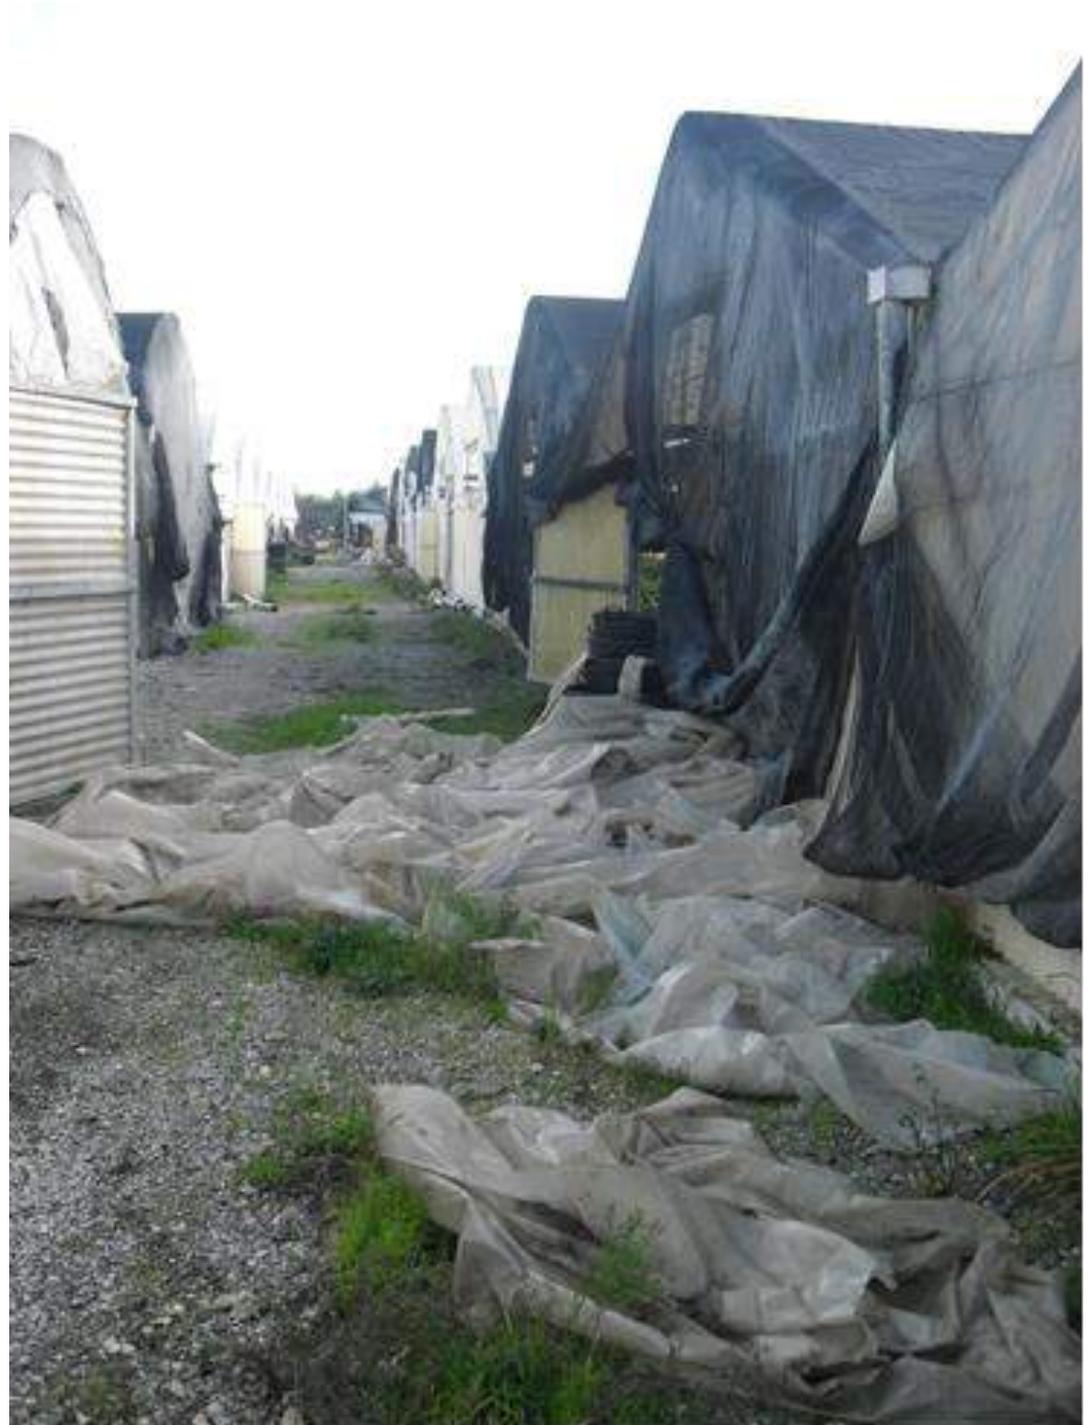
Terlizzi 11/01/2013

INFORTUNIO LAVORATORE

CADUTA DALL'ALTO DA
CIRCA 3,5 M DI ALTEZZA
DURANTE LE OPERAZIONI DI
STESURA DEI TELI
OMBREGGIANTI

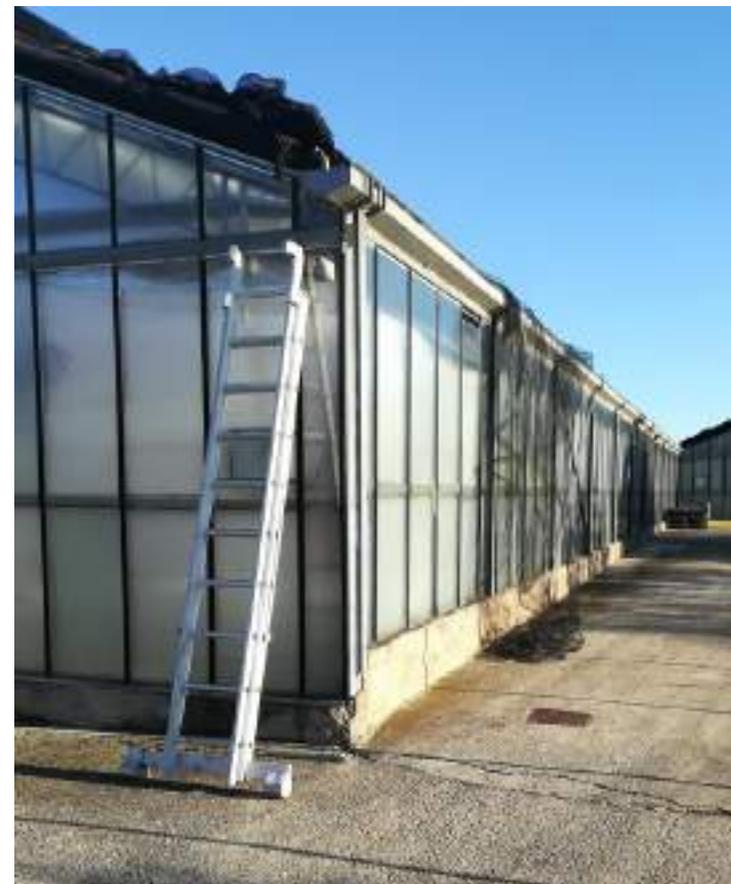
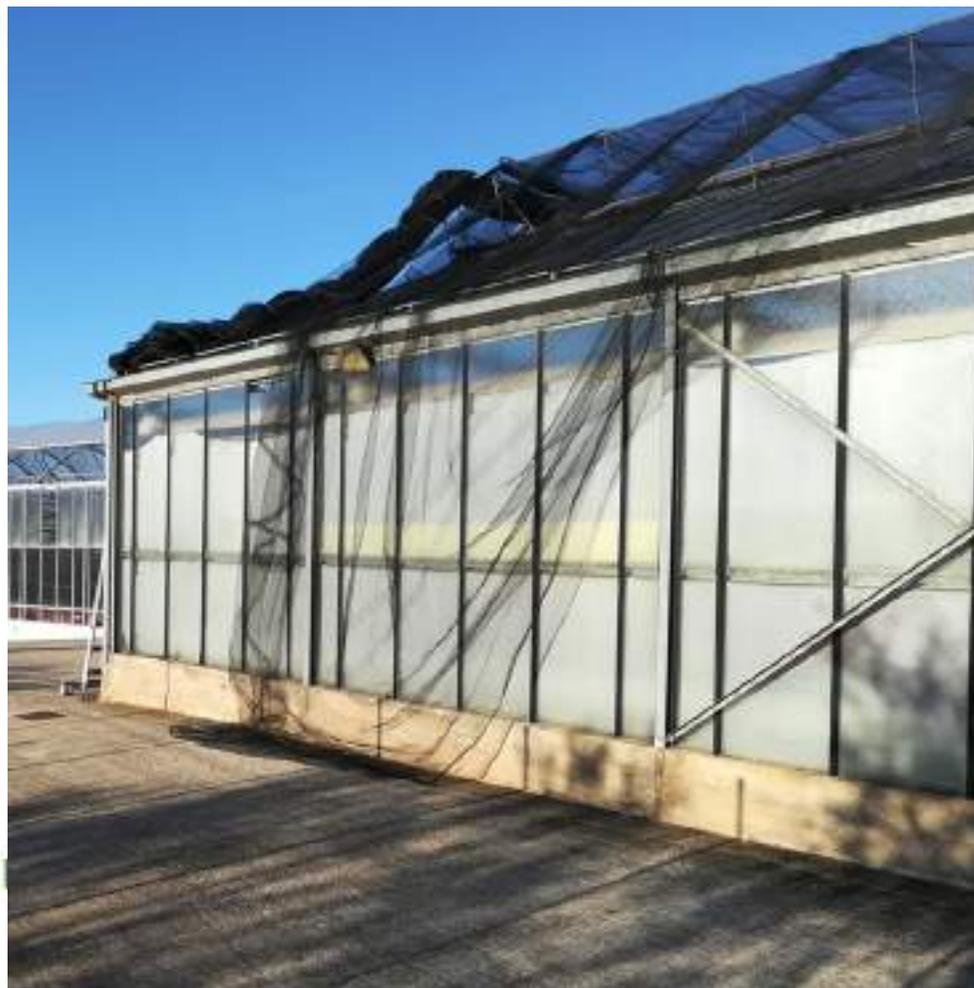
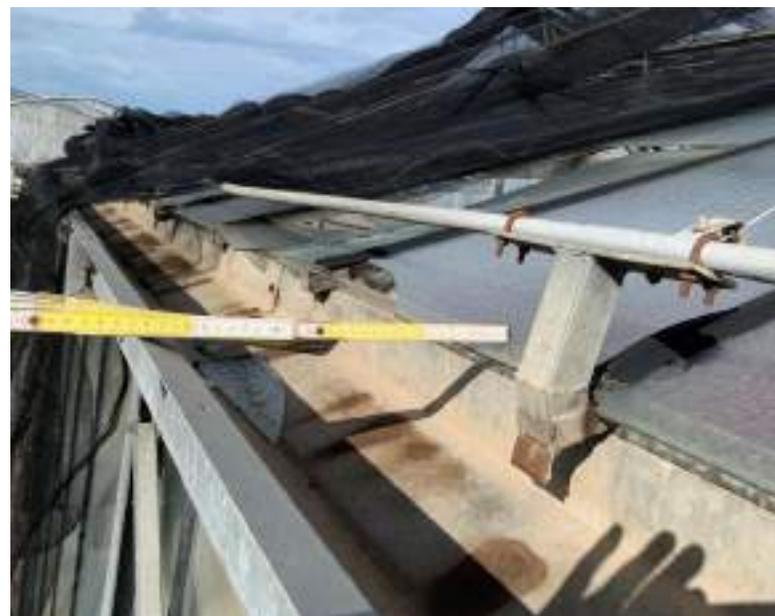
Terlizzi 01/12/2019
INFORTUNIO MORTALE
DEL LAVORATORE

CADUTA DALL'ALTO DA CIRCA 3,5 M DI
ALTEZZA DURANTE LE OPERAZIONI DI
STESURA DEI TELI ANTIGRANDINE

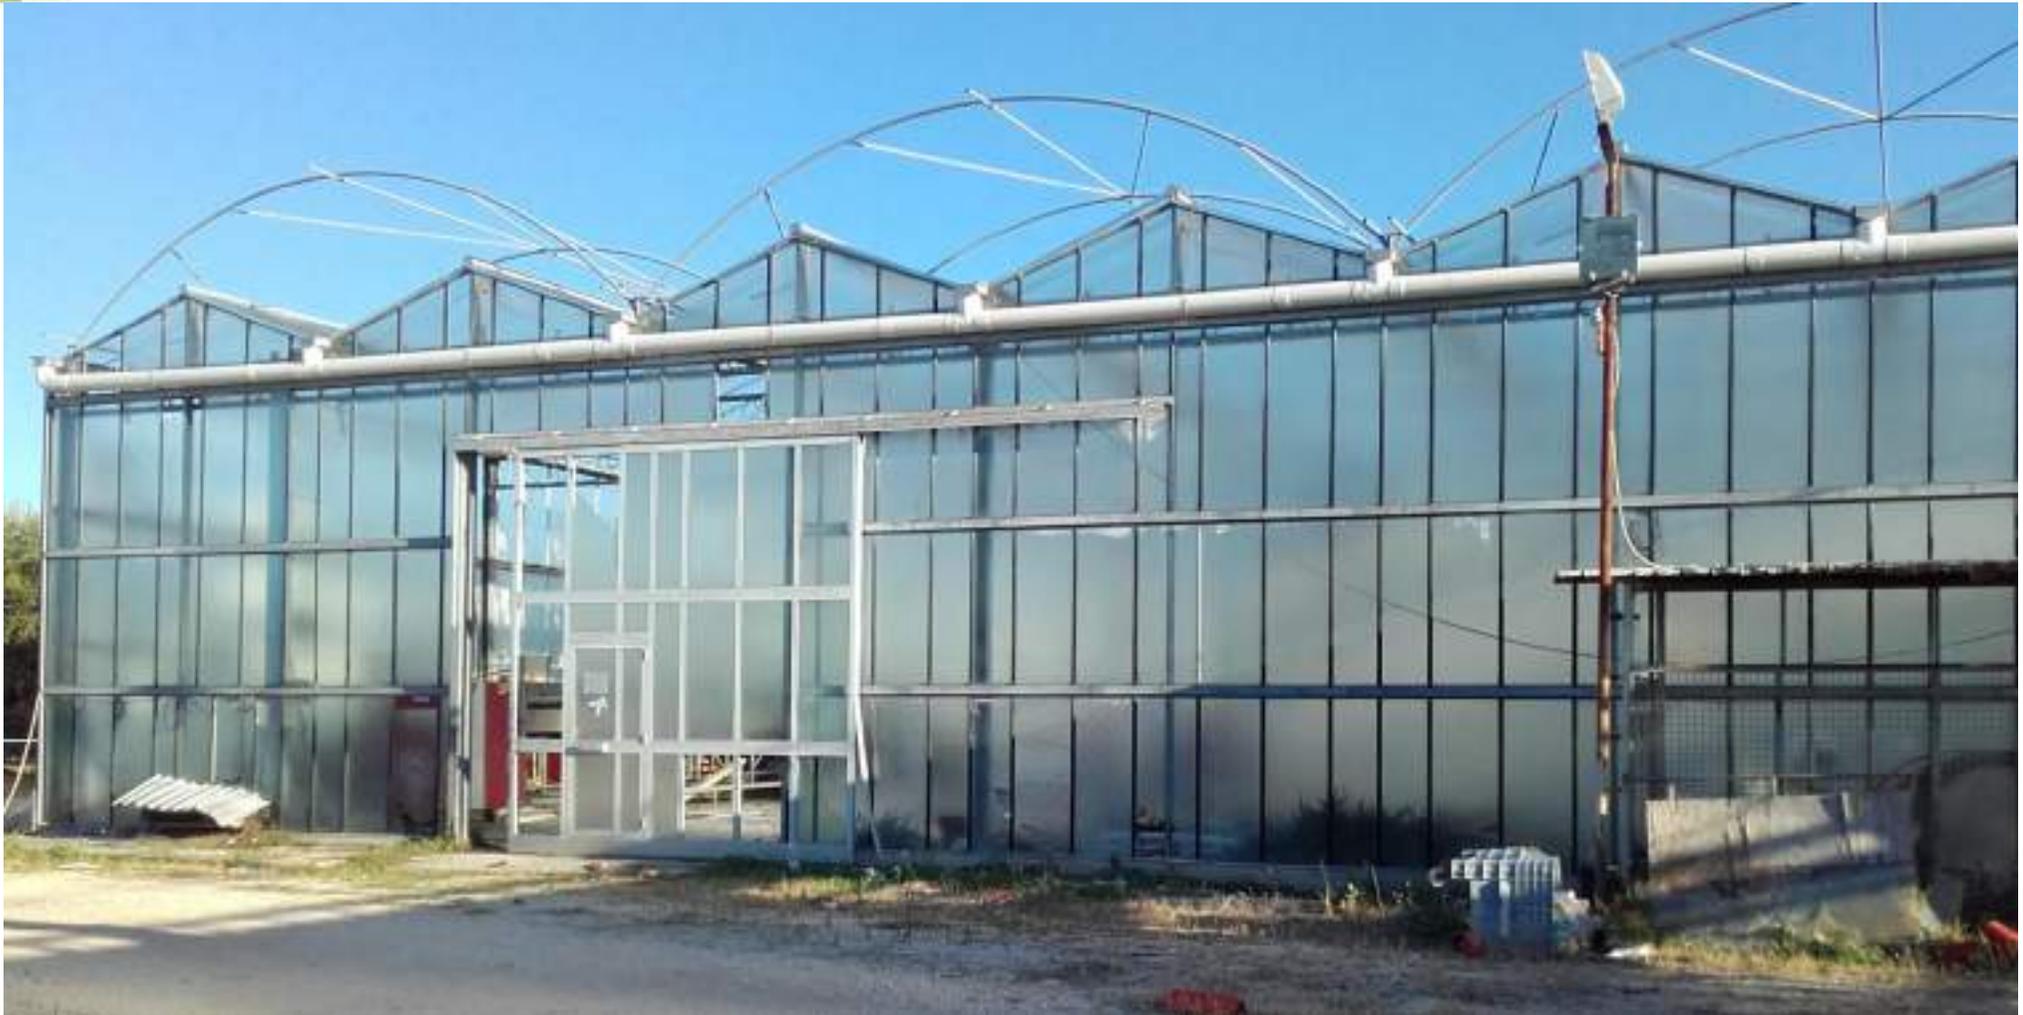
Molfetta 09/07/2020

INFORTUNIO DEL LAVORATORE

CADUTA DALL'ALTO DA CIRCA 3,5 M DI ALTEZZA DURANTE I LAVORI DI SMONTAGGIO VETRI E RELATIVI FERMAVETRI PER IL SUCCESSIVO MONTAGGIO DI COPERTURA IN POLICARBONATO

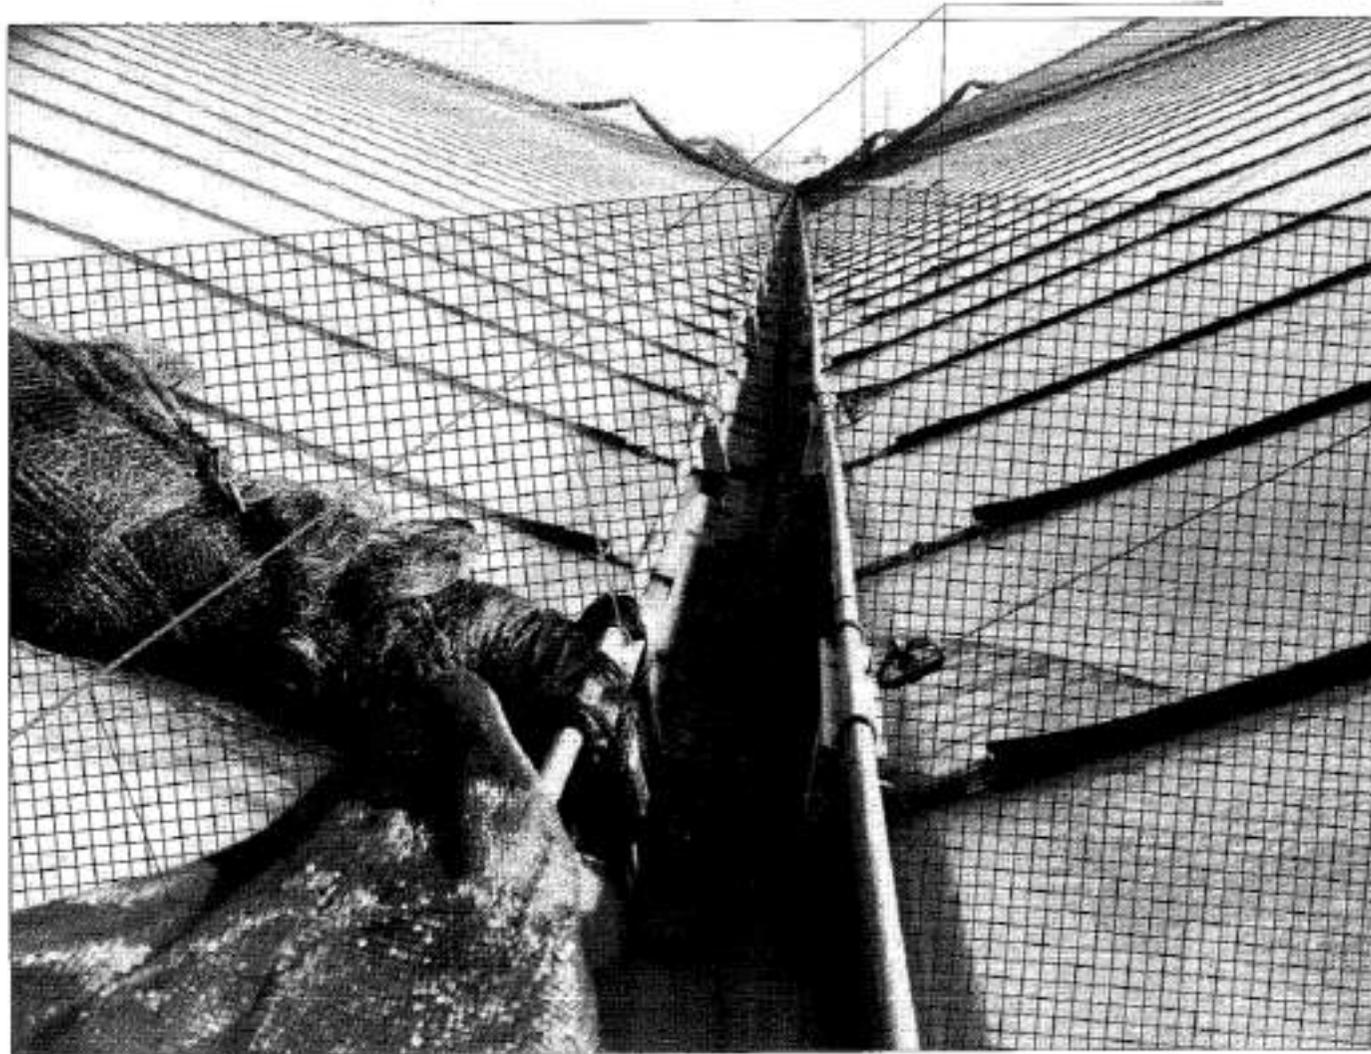
SISTEMA CON PRESENZA DI LINEA VITA E RETI ANTICADUTA

linea vita

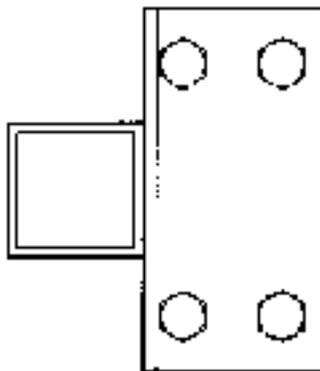
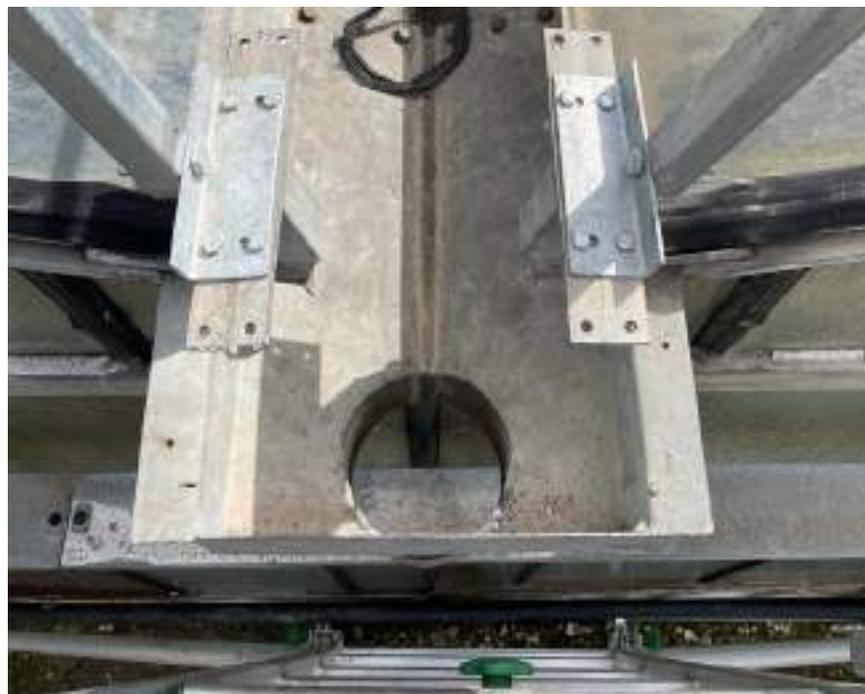
Verifica attacco montante

Scheda piastra - n. 4 bulloni M6 8.8

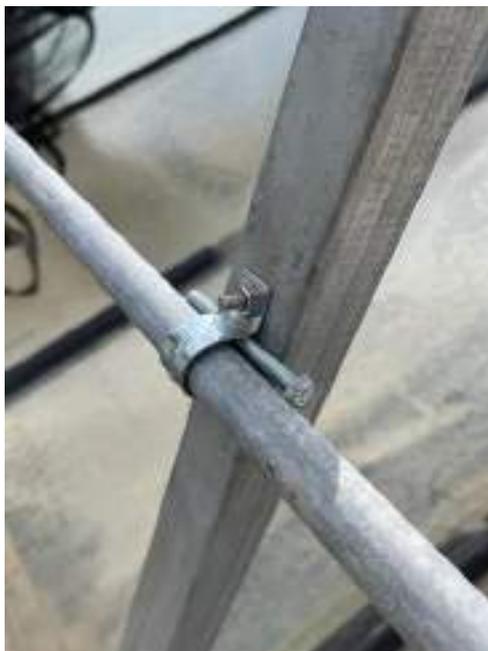
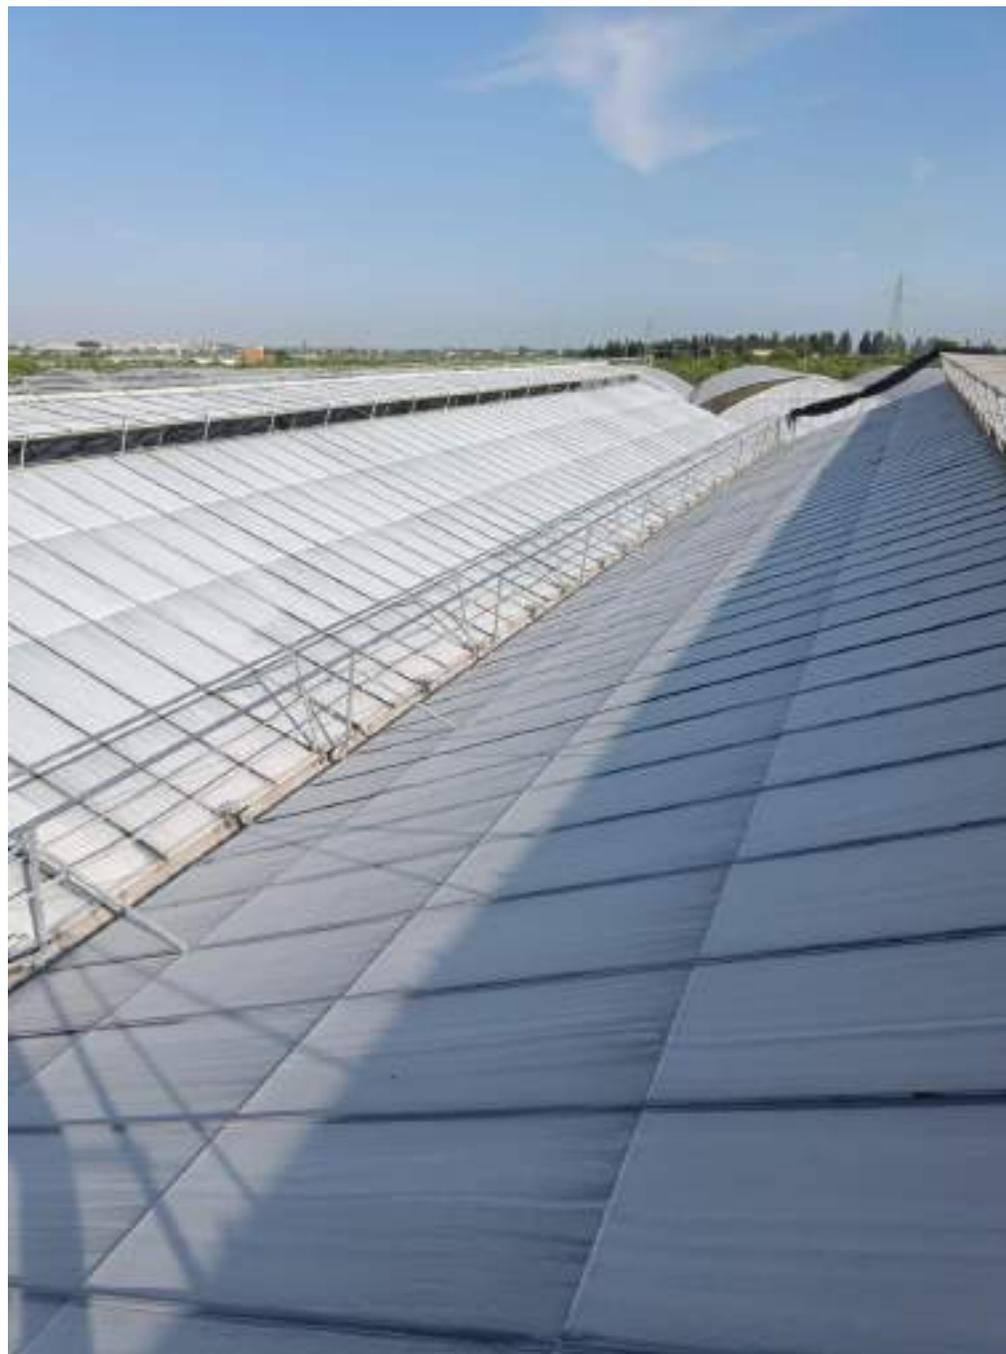
POSA IN OPERA DEI PARAPETTI NORMALI
CON TRAVERSINE POSTE OGNI 32 M
IMBULLONATE SULL'ARCARECCIO
DEL PORTAVETRI

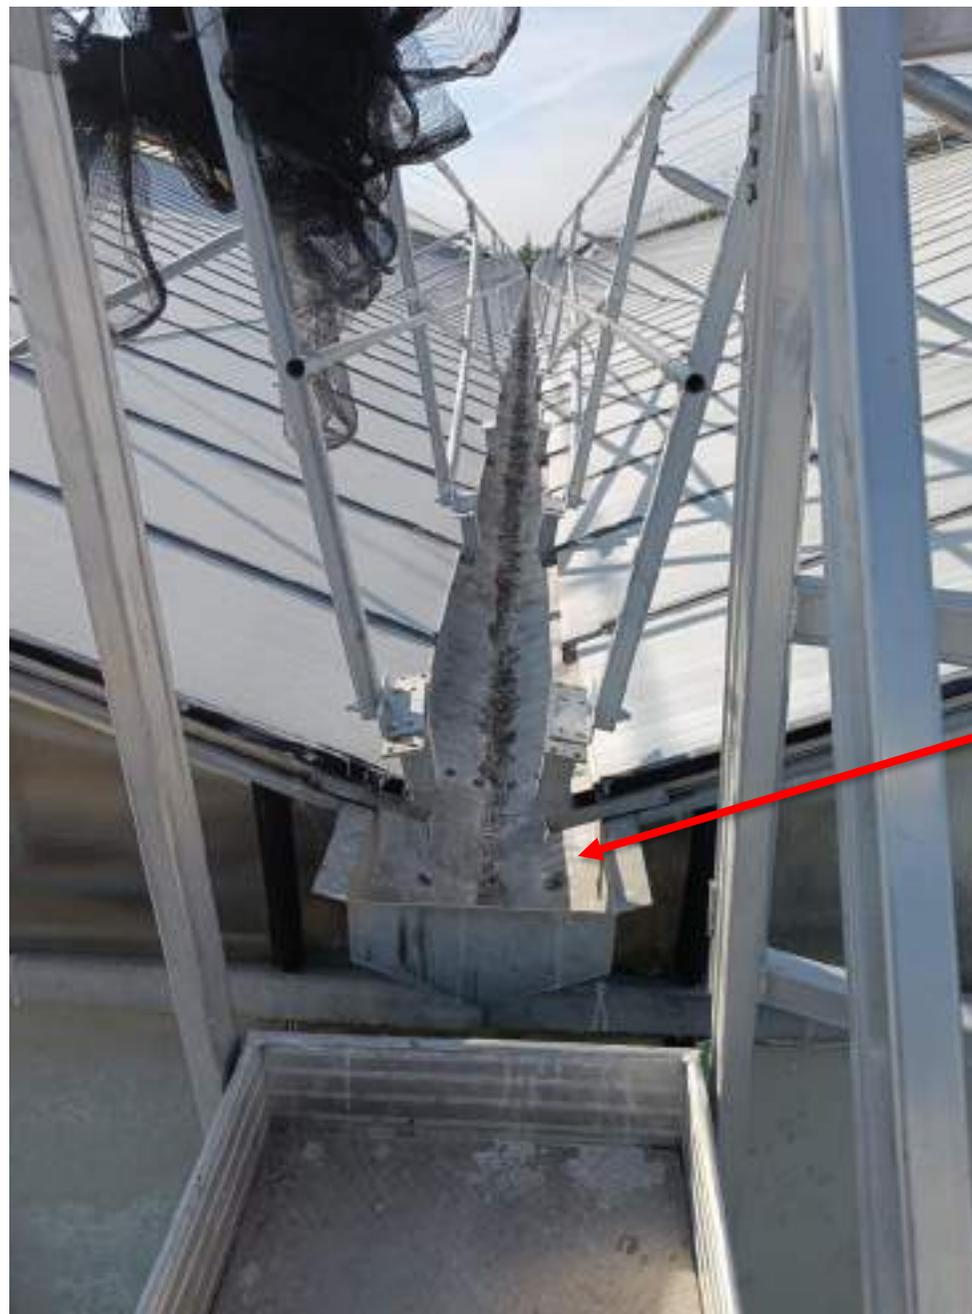
PUNTO DI ACCESSO AL
CANALE DI GRONDA

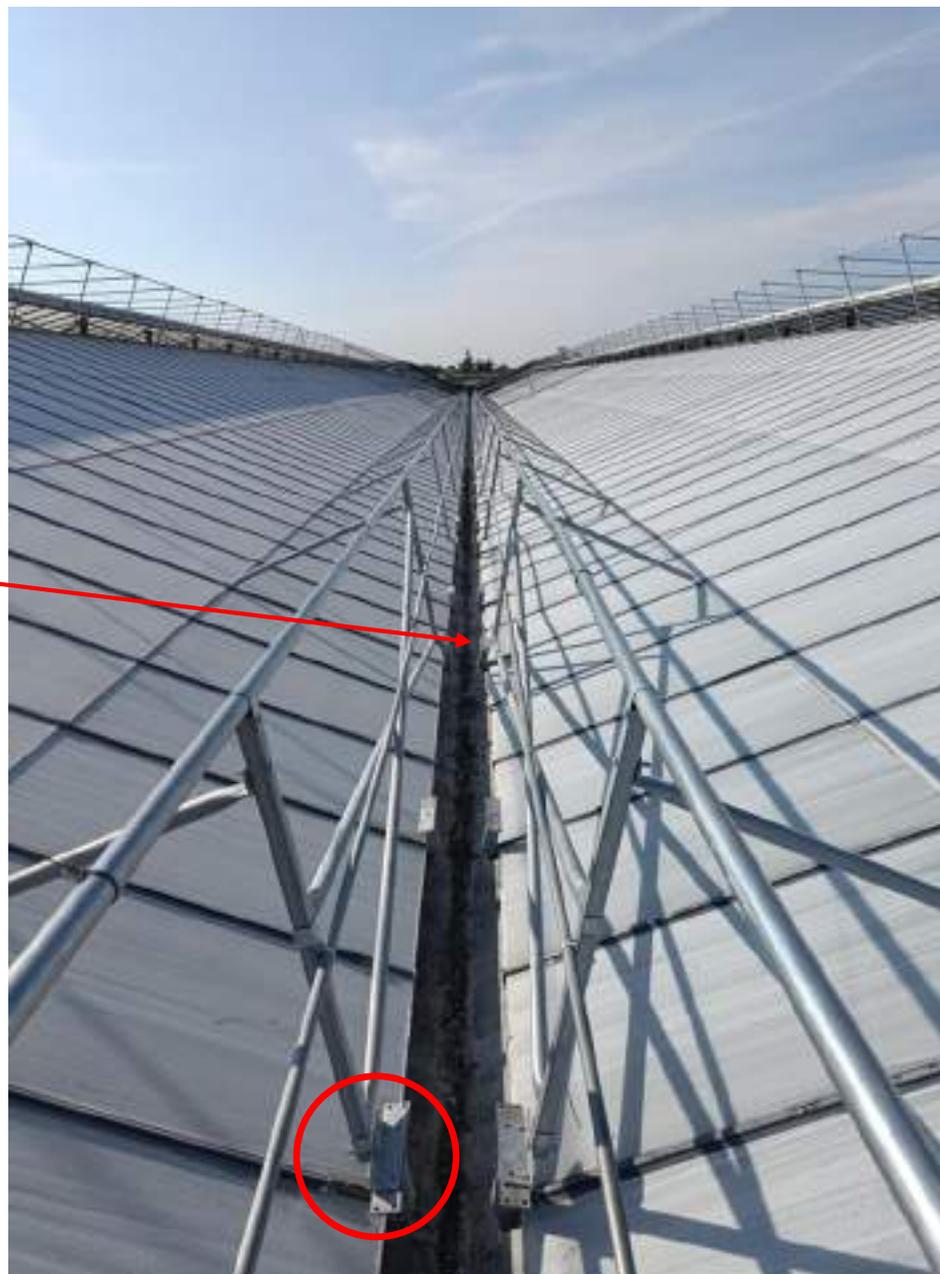
STAFFA PER TELO
ANTIGRANDINE

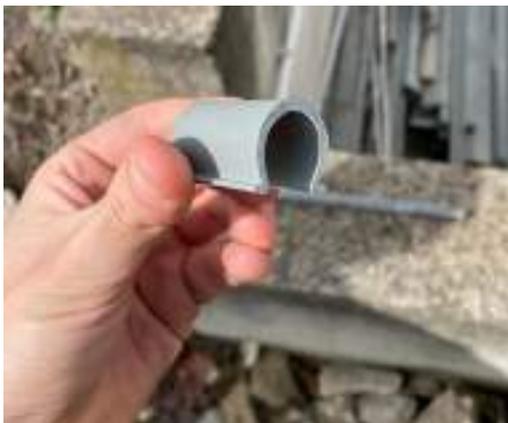
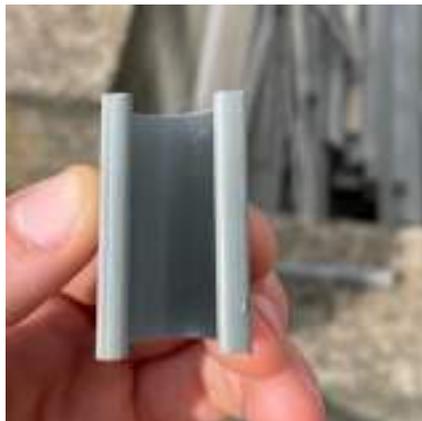
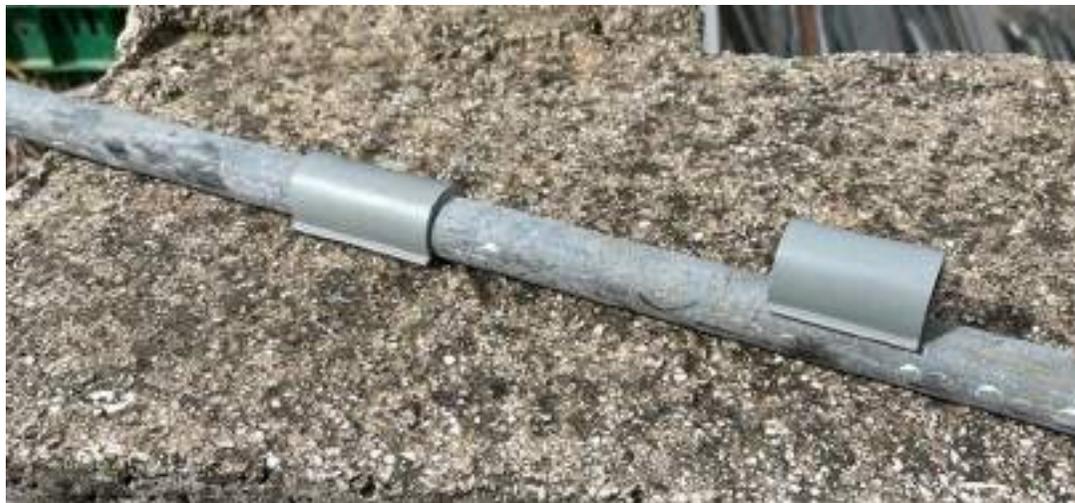
SISTEMI DI AGGANCO DEI TELI ALLA STAFFA

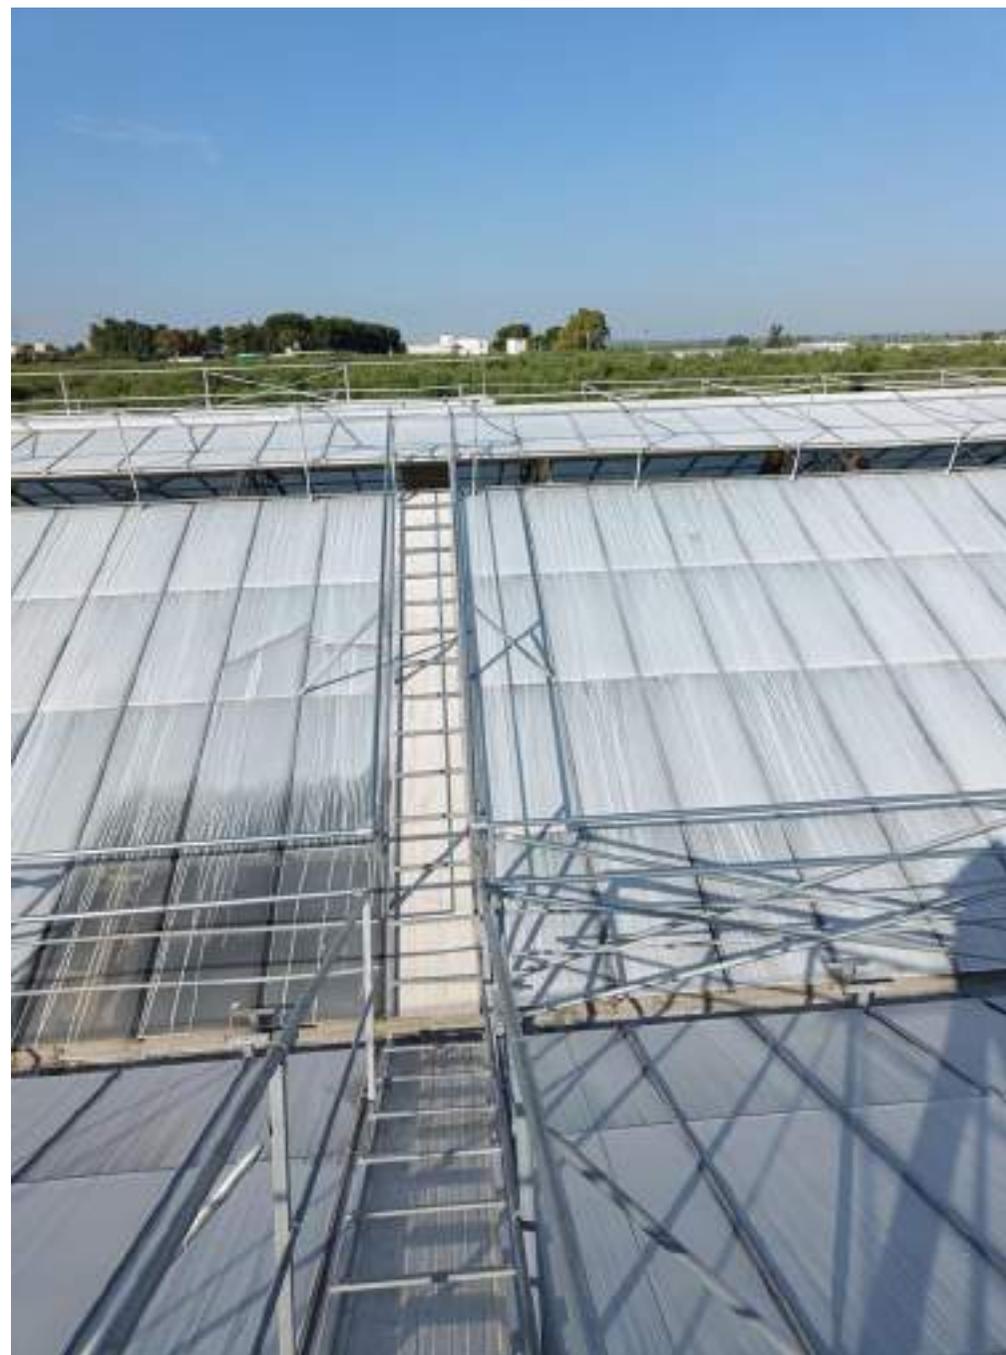
CAMMINAMENTI
TRASVERSALI

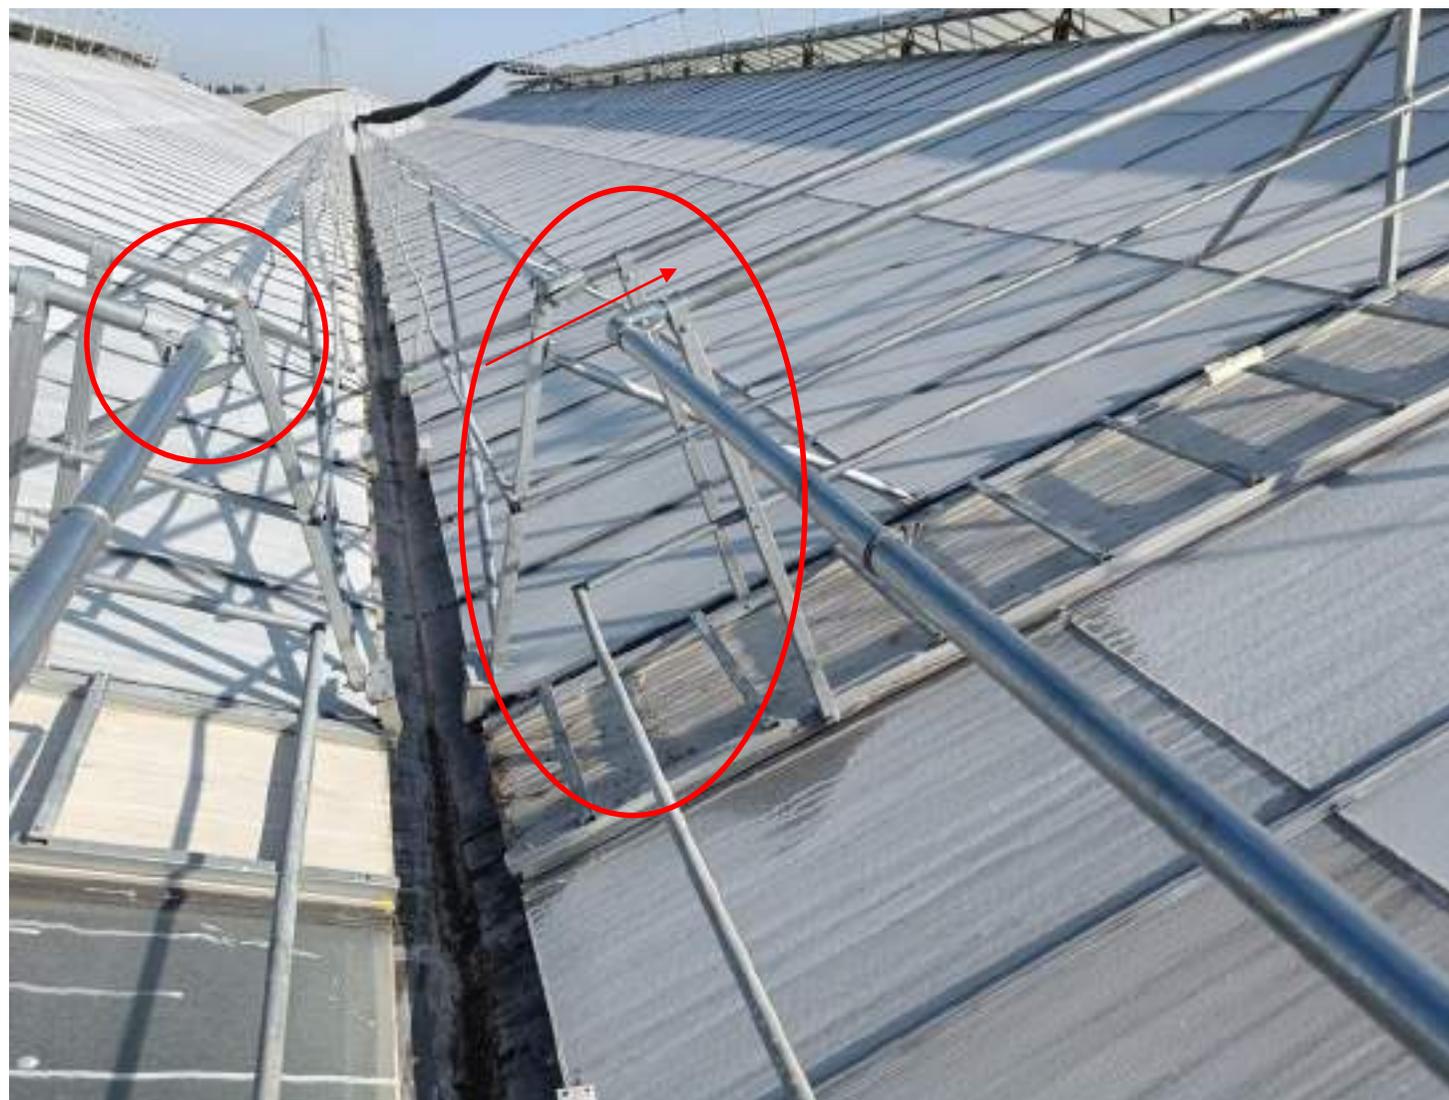
PUNTO DI
PASSAGGIO
DALLA
PASSERELLA AI
CAMMINAMENTI
LATERALI

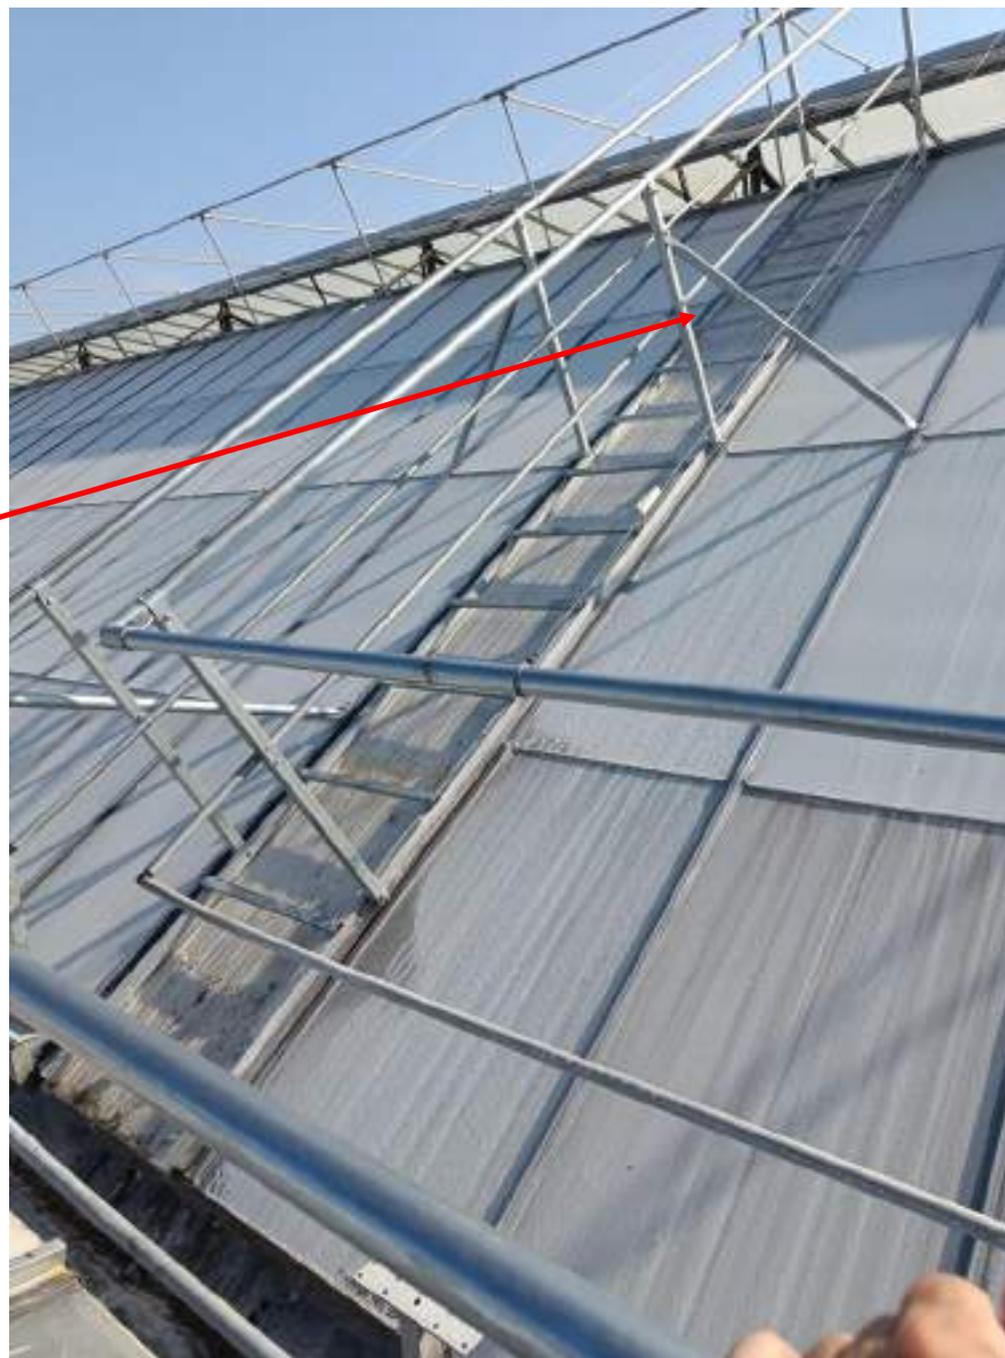
TUBO DI SOSTEGNO
ANCORATO
ALL'ARCARECCIO DEL
PORTAVETRO

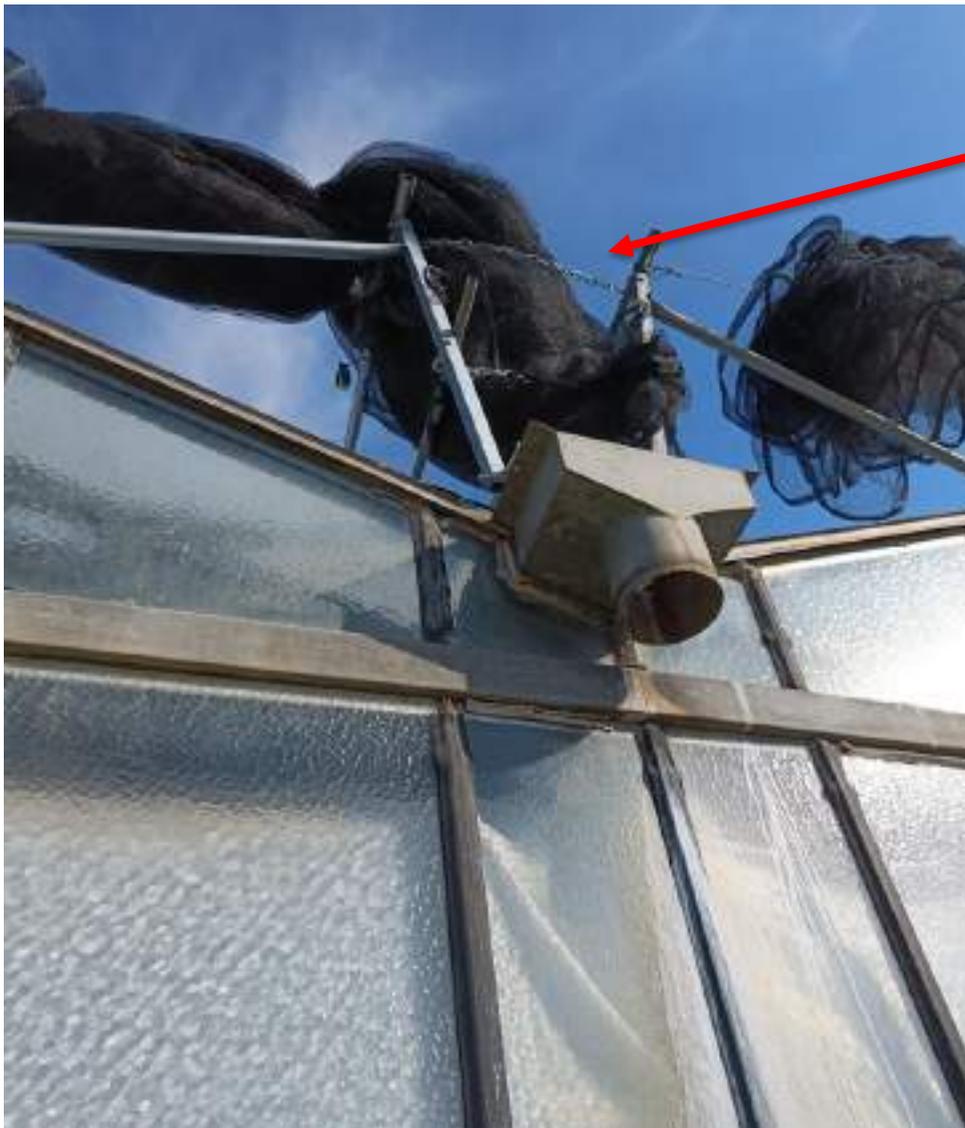
PARTE TERMINALE
DELLA PASSERELLA
PROVVISTA DI
CATENELLE

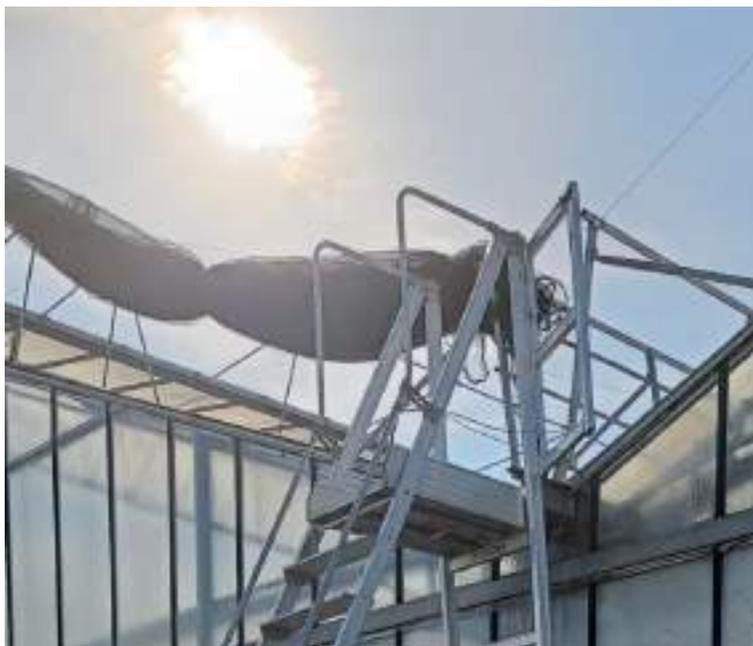
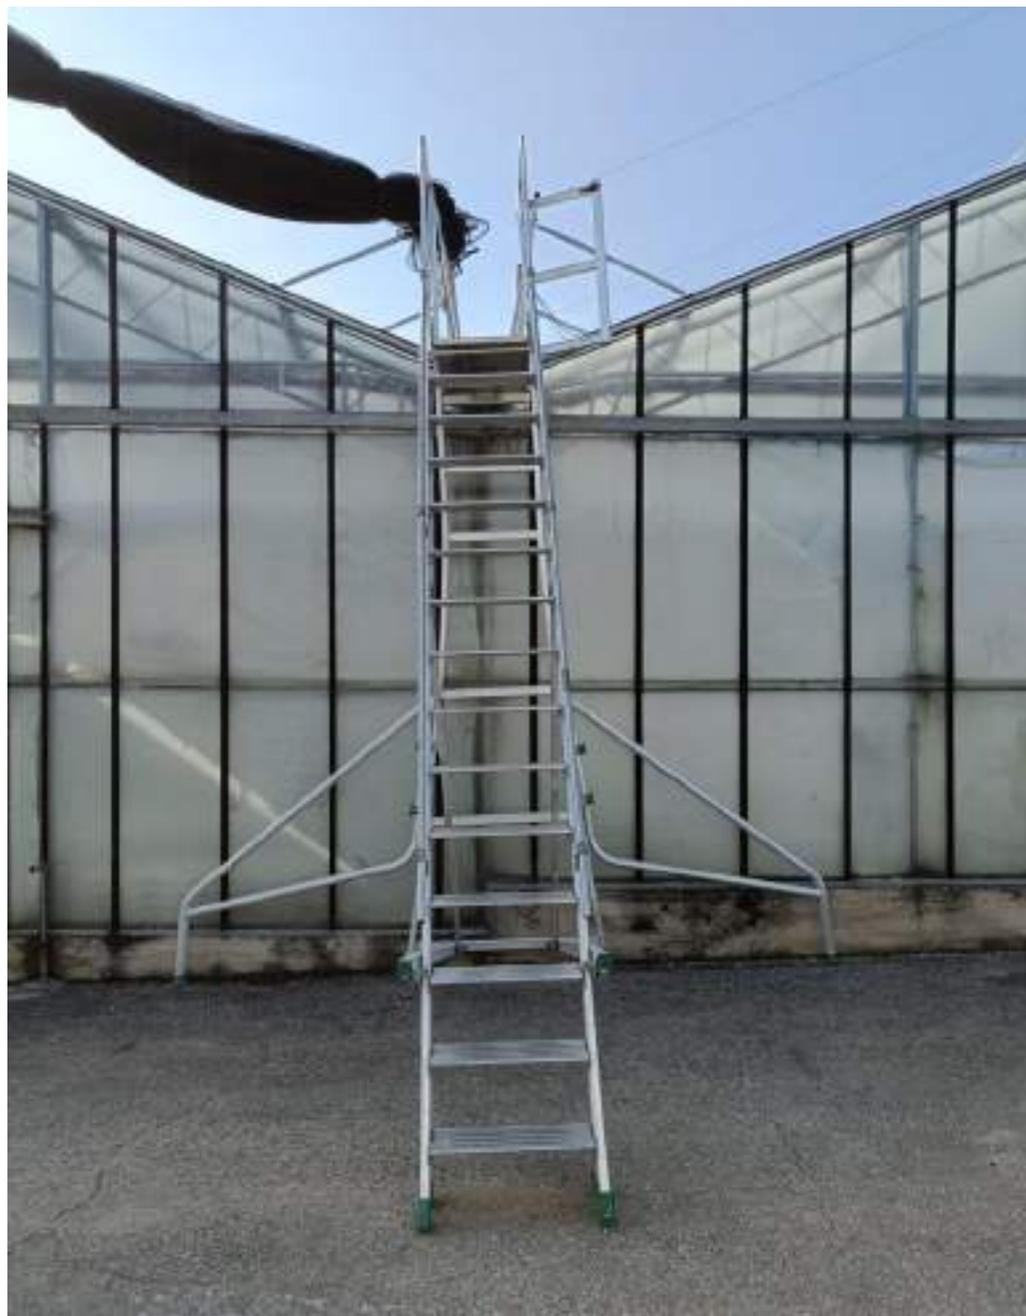
SCALA MOBILE PER
L'ACCESSO ALLE
PASSERELLE DELLE
SERRE
