Convegno Nazionale
**“Un salto nel “VUOTO” : il rischio di caduta dall’alto nelle
operazioni di costruzione e manutenzione delle serre”**

7 giugno 2024
Mercato dei Fiori — TERLIZZI

T.d.P. Dott. Agr. Nicoletta MALCANGI
S.P.E.S.A.L. - Area Nord
ASL BARI

Studio sull'adeguamento di una serra vetro
rispetto al rischio
caduta dall'alto

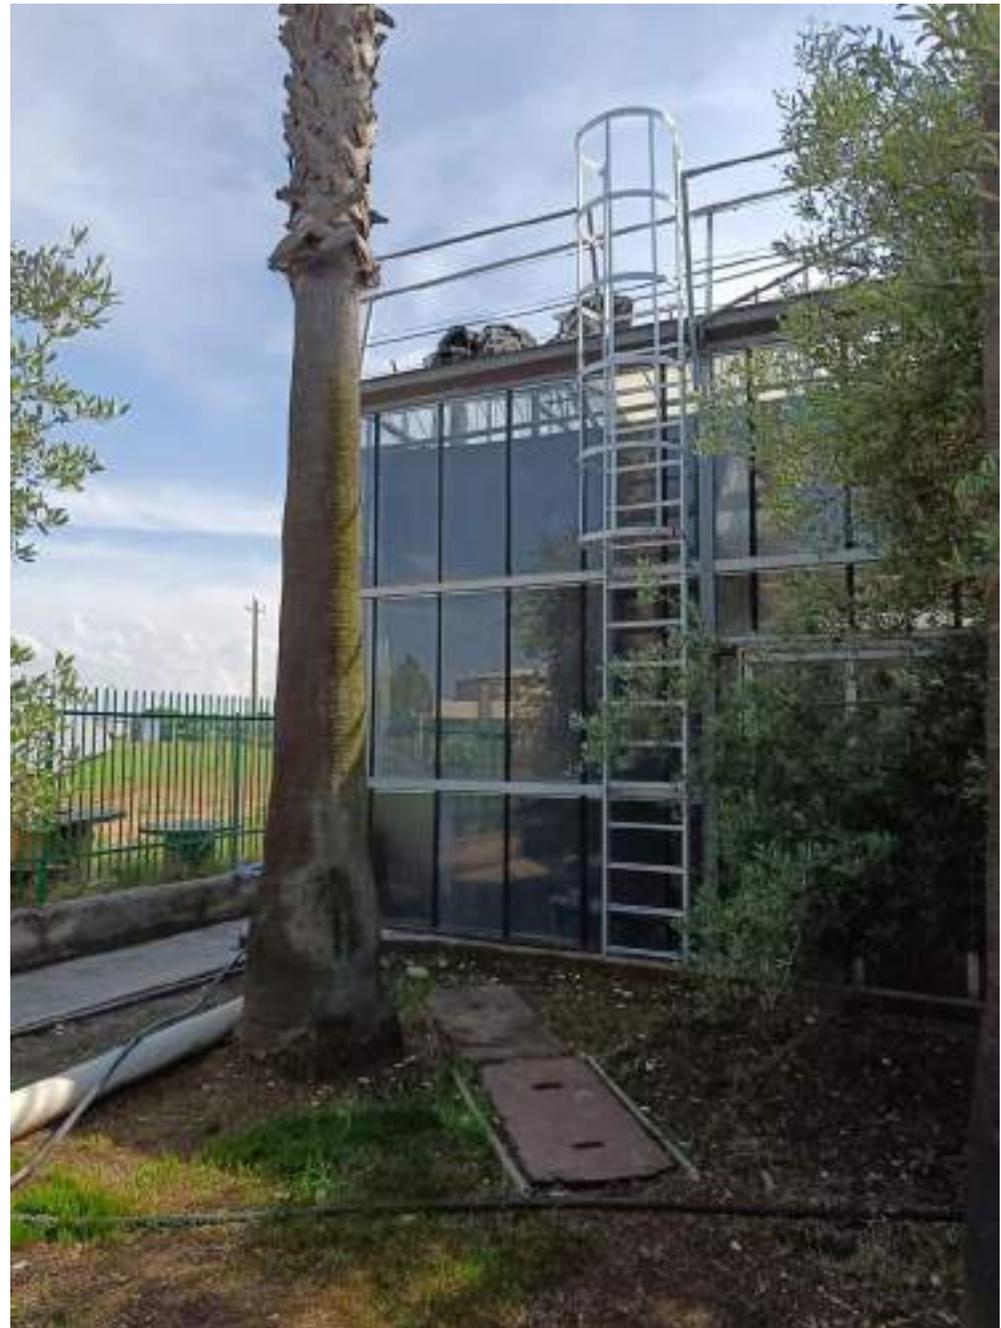
SCALA DI ACCESSO
CON GABBIA
