# 10° RAPPORTO

sull'attività di sorveglianza del mercato  
ai sensi del d.lgs. 17/2010 per i prodotti  
rientranti nel campo di applicazione  
della Direttiva Macchine

**2019**

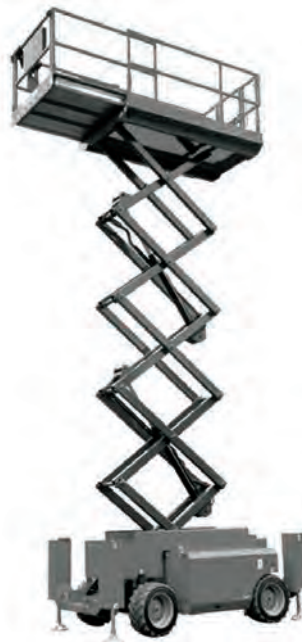
### Scheda tecnica 1

**Descrizione sintetica della macchina:** macchina destinata al sollevamento in quota di uno o più operatori per l'effettuazione di attività di controllo, manutenzione, ispezione o lavori simili. Trattasi di piattaforma del gruppo 1 tipo A, dotata di sistema di sollevamento del tipo a pantografo che raggiunge un'altezza massima di sollevamento di 10,7 m rispetto alla posizione base posta a 1,3 m da terra.

| Accertamento tecnico | |
|---|--|
| <b>Descrizione della situazione di pericolo 1:</b> pericolo di rottura della piattaforma determinato dalla mancanza di un sistema di rilevamento del carico in grado di funzionare in tutte le condizioni di lavoro. | |
| | Non risulta disponibile un dispositivo di controllo delle sollecitazioni in tutte le condizioni di utilizzo previste della piattaforma: il dispositivo presente, infatti, agisce solo da una determinata altezza della piattaforma (pari a 3 m), per cui per altezze inferiori non è previsto un sistema che consenta il rilevamento di un eventuale sovraccarico. |

| Accertamento tecnico | |
|---|--|
| <b>RES 6.1.3</b> | <b>RESO CONFORME</b> |

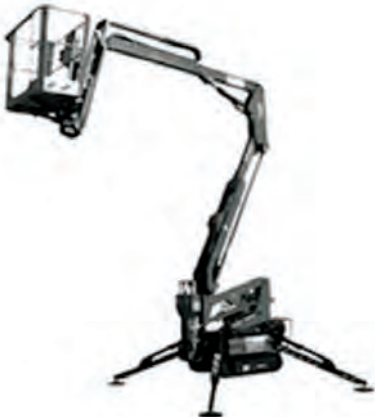
| Scheda tecnica 2 | |

| Scheda tecnica 2 | |
|---|---|
| <b>Descrizione sintetica della macchina:</b> macchina destinata al sollevamento in quota di uno o più operatori per l'effettuazione di attività di controllo, manutenzione, ispezione o lavori simili. | |

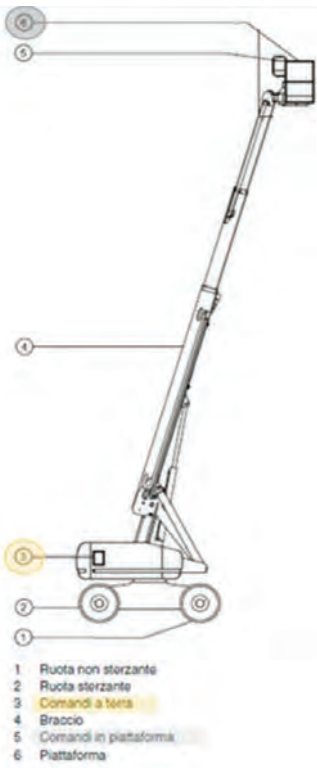
| Accertamento tecnico | |
|---|--|
| | Le due postazioni di comando previste (una in piattaforma e l'altra a terra) non risultano progettate in modo tale che l'utilizzo di una precluda la possibilità di impiego dell'altra, con il rischio di insorgenza di situazioni pericolose per gli operatori. |

| Accertamento tecnico | |
|---|--|
| <b>Motivazione:</b> | in quanto il fabbricante ha previsto l'adozione del sistema <i>carry-over</i> , che, tramite una valvola o-ring, garantisce la disposizione in serie dei due distributori (ciascuno relativo ad una postazione di comando), in modo tale che all'azionamento di una leva del distributore 1 (comandi in piattaforma) viene bloccato l'afflusso di olio al distributore 2 (comandi a terra), impedendo in tal modo il funzionamento simultaneo delle due postazioni di comando. |

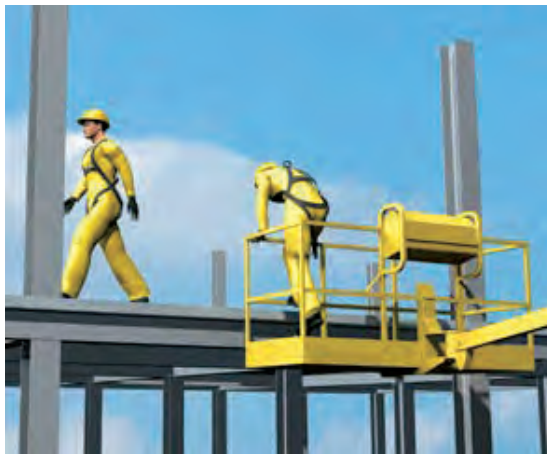
**Descrizione sintetica della macchina:** macchina originariamente prevista per il sollevamento in quota di uno o più operatori per l'effettuazione di attività di controllo, manutenzione, ispezione o lavori simili e successivamente destinata anche allo sbarco in quota.

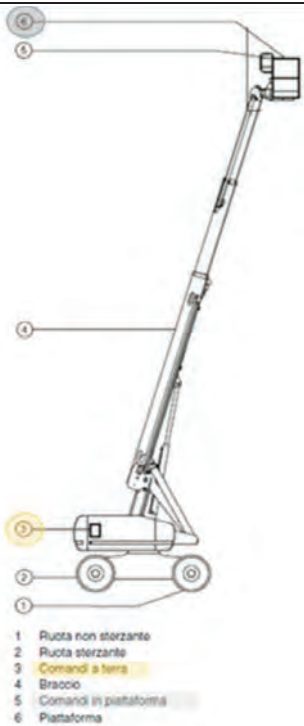
| | <p>Le due postazioni di comando previste (una in piattaforma e l'altra a terra) non risultano progettate in modo tale che l'utilizzo di una precluda la possibilità di impiego dell'altra, con il rischio di insorgenza di situazioni pericolose per gli operatori.</p> | <p>1 Ruota non sterzante<br/>2 Ruota sterzante<br/>3 Comandi a terra<br/>4 Braccio<br/>5 Comandi in piattaforma<br/>6 Piattaforma</p> |

| <b>Risultanze</b> | |
|---|--|
| <b>Motivazione:</b> | <p>in quanto il fabbricante, al fine di scongiurare l'eventuale uso non autorizzato, ha installato sul quadro comandi a terra un selettore a chiave estraibile per l'abilitazione della specifica postazione di comando, prevedendo la dotazione di due chiavi (una destinata all'operatore in piattaforma, l'altra all'operatore a terra preposto all'assistenza).</p> <p>Quanto sopra presenta un livello di sicurezza equivalente a quello rappresentato dal punto 5.7.4 della EN 280:2001+A2:2009.</p> |

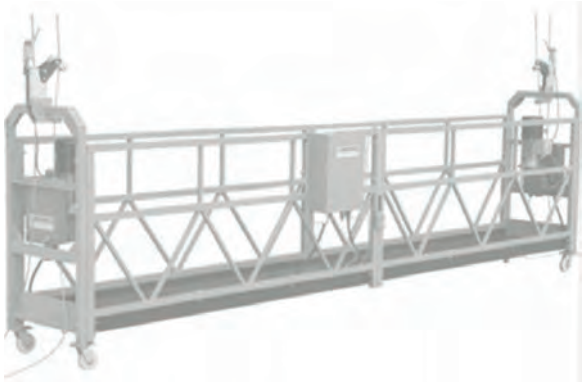
| Scheda tecnica 8 | |
|---|--|
| <b>Descrizione sintetica della macchina:</b> ponteggio sospeso a funi metalliche, trasferibile, motorizzato dotato di sospensione con testate di estremità. | |

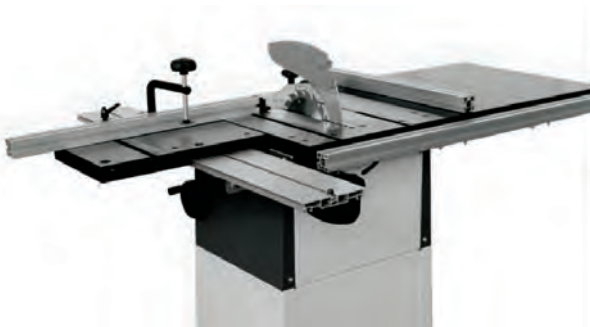
| Scheda tecnica 9 | |
|--|---|
| <p><b>Descrizione sintetica della macchina:</b> macchina per la lavorazione del legno dotata di una sega circolare, alle volte inclinabile, e di un piano di lavoro con una serie di guide che consente l'appoggio del legno che si intende squadrare.</p> | |

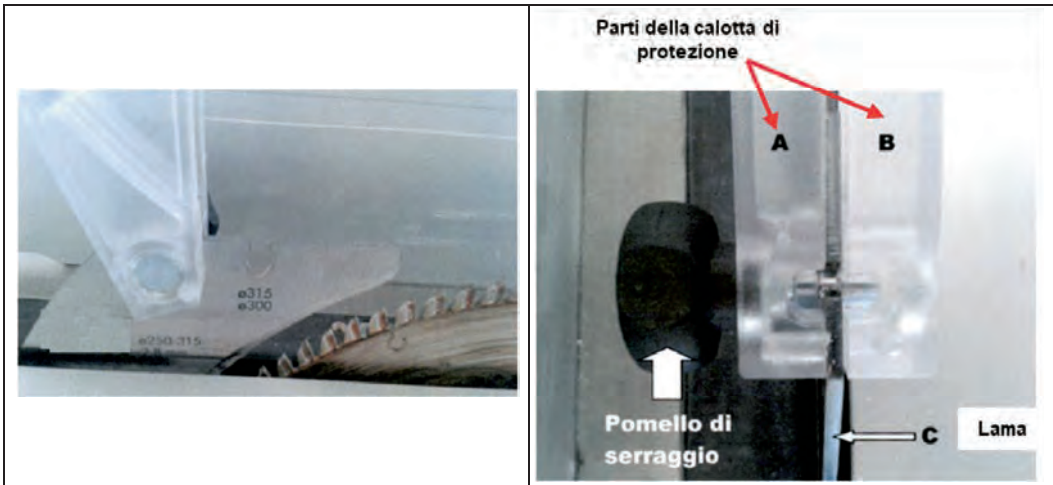
| Scheda tecnica 9 | |
|--|---|
| <p><b>Descrizione situazione di pericolo:</b> pericolo di contatto con la lama, determinato dal fatto che il riparo regolabile adottato dal fabbricante risulta facilmente eludibile. Il riparo, infatti, può essere bloccato in posizione sollevata al di sopra della lama di taglio agendo sul pomello di serraggio.</p> | |

| <b>Motivazione:</b> | in quanto la calotta di protezione della lama della sega circolare, dotata di un pomello manuale di serraggio, è facilmente eludibile essendo anche priva di un finecorsa che limiti la regolazione del riparo in base al massimo spessore del pezzo da lavorare. Quanto sopra visto quanto previsto al punto 5.3.7.1.2 della EN 1870-18:2014. |

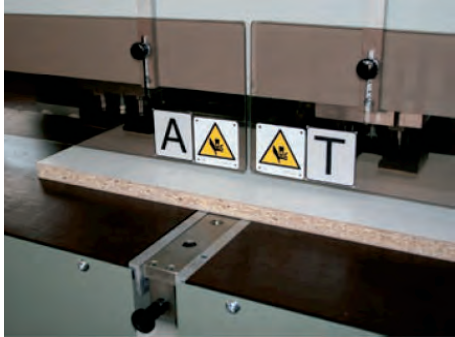
| <b>Motivazione:</b> | in quanto il fabbricante ha sostituito il riparo fisso in plexiglass originariamente previsto con un riparo regolabile che consente il rispetto delle distanze di sicurezza indicate nella EN 294:1992 per tutti gli spessori previsti dei pannelli in lavorazione. | |

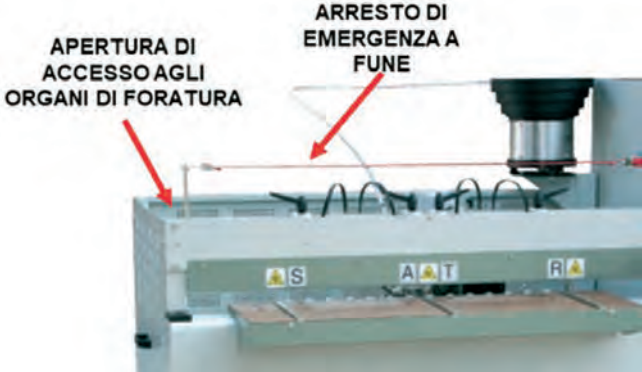
| <b>Motivazione:</b> | in quanto il fabbricante non ha previsto protezioni che impediscano il contatto con gli utensili di foratura, ma si è limitato a dotare la macchina di un arresto di emergenza a fune, che si configura come una misura di protezione complementare. | |

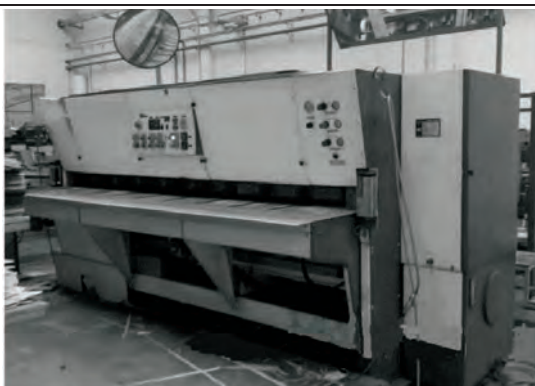
**Descrizione sintetica della macchina:** la macchina realizza la giuntura trasversale a caldo, tramite incollaggio di testa, di strisce di impiallacciatura in legno.

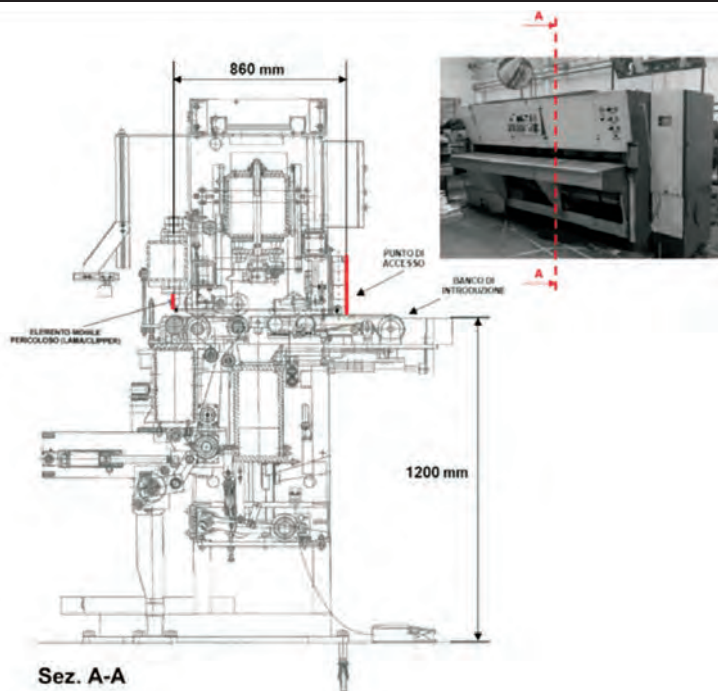
| <b>Descrizione della situazione di pericolo:</b> pericolo di contatto con la lama/clipper determinato dall'assenza di mezzi di protezione nella zona di introduzione delle strisce di impiallacciatura. La fotocellula predisposta in corrispondenza del punto di accesso sul banco di introduzione, infatti, era prevista esclusivamente per garantire dal contatto con la traversa di incollaggio, mentre per quanto riguarda il contatto con la traversa di taglio il fabbricante ha ritenuto che la distanza dalla lama/clipper fosse sufficiente. | |

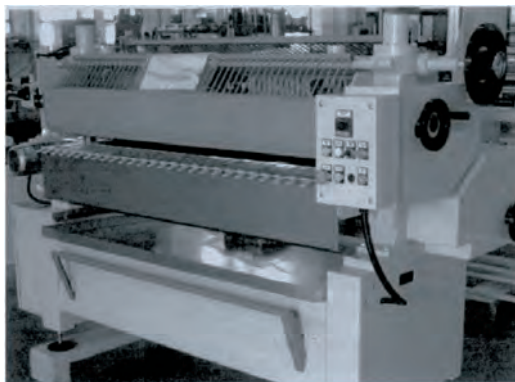
**Descrizione sintetica della macchina:** macchina destinata all'applicazione di film protettivi e materiali di rivestimento, plastici o cartacei, su legno. I pannelli attraversano dei rulli nei quali scorre anche il laminato da incollare per poi passare nel forno di incollaggio.

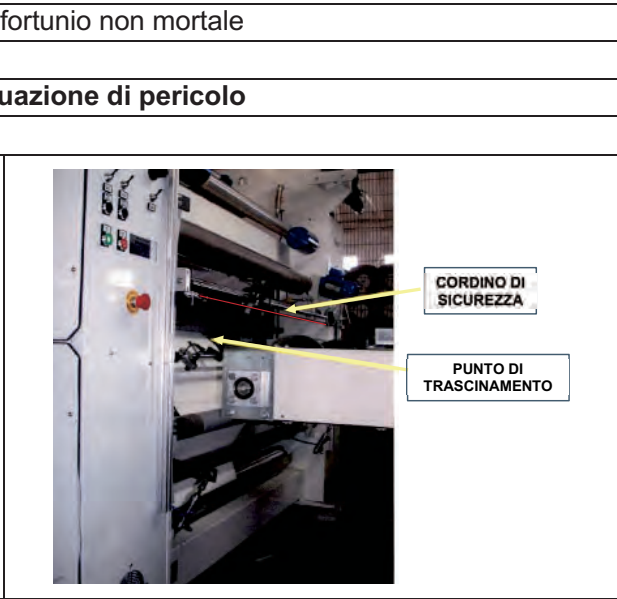
**Descrizione della situazione di pericolo:** i rulli d'ingresso della macchina a rotazione contrapposta sono completamente scoperti e creano un rischio di trascinamento delle mani dell'operatore. L'unica misura di protezione implementata è rappresentata da un arresto di emergenza a fune, facilmente eludibile.

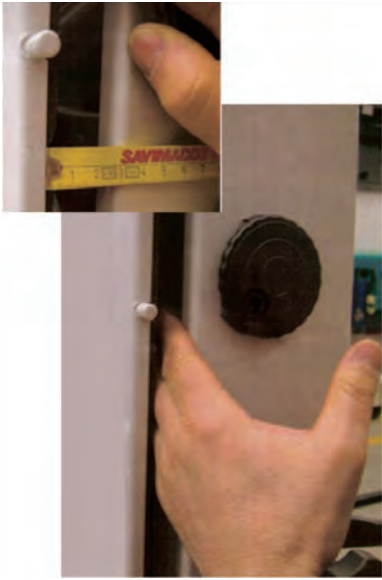
| | La parte superiore del riparo risulta facilmente eludibile a causa della presenza di due aperture circolari dalle quali è possibile raggiungere il volano in movimento. |
| <b>Descrizione della situazione di pericolo 2:</b> pericolo di contatto con il volano inferiore determinato dalla insufficiente robustezza del riparo, che consente di eludere l'interblocco e accedere all'elemento mobile pericoloso.<br>Risulta, infatti, possibile deformare la lamiera del portello in modo da aprire la parte inferiore senza attivare l'interblocco (posto nella parte superiore del riparo) e introdurre gli arti fino al contatto con il volano inferiore. | |

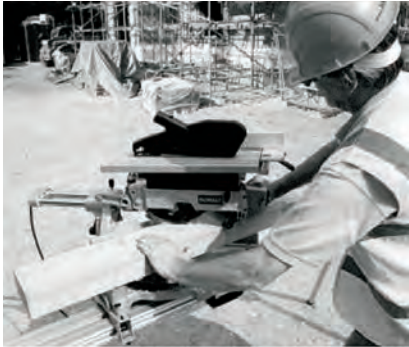
| Scheda tecnica 17 | |
|---|--|
| <b>Descrizione sintetica della macchina:</b> la macchina è costituita da un piano di appoggio per posizionare i pezzi da tagliare e da una sega circolare, mossa da un motore elettrico, fissata ad una leva sulla quale sono installati i comandi di marcia/arresto. | |

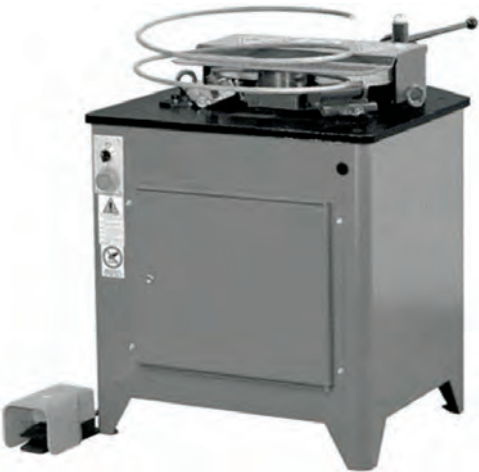
| Scheda tecnica 18 | |

| Scheda tecnica 18 | |
|---|--|
| <b>Descrizione sintetica della macchina:</b> macchina destinata alla piegatura/calandratura di barre d'acciaio per cemento armato. La macchina è costituita da un telaio in lamiera e un banco di lavoro con due rulli di traino e uno folle. Gli organi piegatori sono protetti da una copertura mobile interbloccata. | |

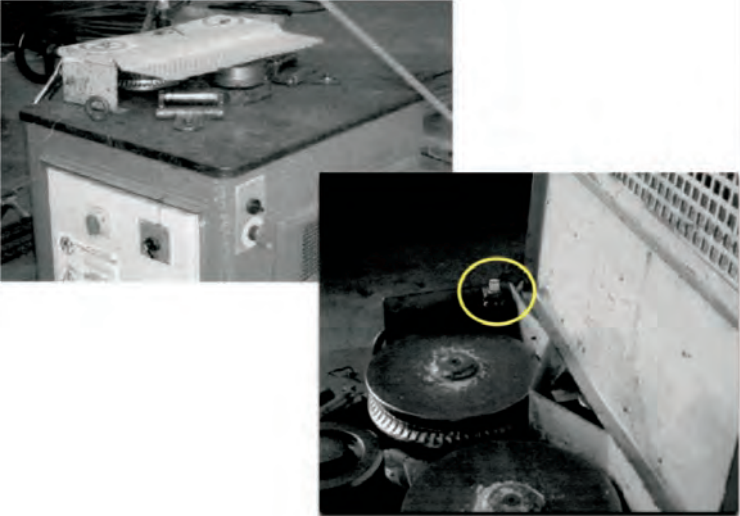
| | <p>Il riparo mobile adottato a protezione degli organi lavoratori risulta associato ad un dispositivo di interblocco eludibile, che non impedisce sempre l'avviamento dei movimenti pericolosi della macchina con il riparo aperto.</p> |

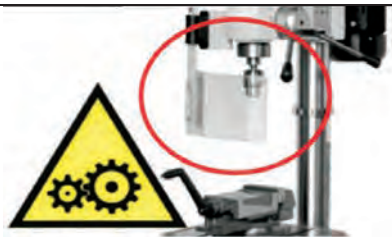
| Scheda tecnica 20 | |
|---|--|
| <b>Descrizione della situazione di pericolo 1:</b> pericolo di impigliamento e/o trascinamento determinato dal possibile contatto con gli organi in movimento (mandrino e utensile). | |
| La protezione adottata dal fabbricante non previene in modo idoneo il contatto con l'organo lavoratore, proteggendo esclusivamente la parte frontale dell'utensile. | |

| <b>Risultanze</b> | |
|---|---|
| <b>RES 1.4.1</b> | <b>RESO CONFORME</b> |

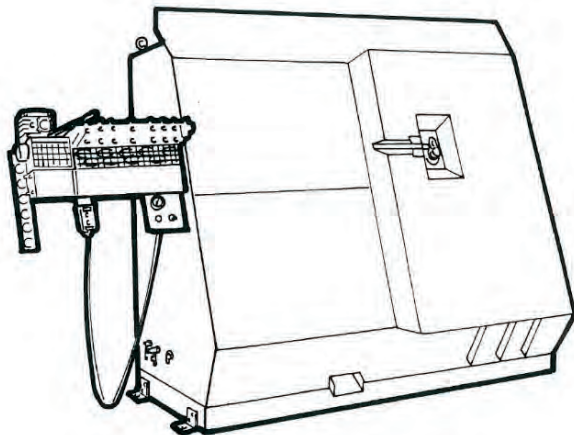
| <b>Scheda tecnica 22</b> | |
|---|---|
| <p><b>Descrizione della situazione di pericolo:</b> pericolo di taglio, impigliamento, schiacciamento e/o trascinarsi determinato dal contatto con gli organi lavoratori della macchina in movimento (organi di avanzamento e raddrizzamento, organi di piega e cesoia); pericolo di schiacciamento dovuto al contatto con i pezzi lavorati durante la fase di scarico dei prodotti. Tali pericoli risultano accentuati dalla necessità che periodicamente l'operatore acceda alla zona di pericolosa per raccogliere i pezzi lavorati e alla consuetudine dell'operatore di accompagnare con le mani i pezzi in lavorazione.</p> | |

| <b>Motivazione:</b> | <p>in quanto il fabbricante ha provveduto a ridurre il rischio di contatto con gli elementi mobili in corrispondenza del gruppo taglio-piega. Ammesso, infatti, che, per ragioni tecniche e funzionali, non risulta possibile dotare la macchina di ripari e/o dispositivi di protezione in modo da rendere completamente inaccessibile il gruppo taglio-piega, il fabbricante, in conformità all'attuale stato dell'arte per questa tipologia di macchina, ha previsto l'adozione di dispositivi che riducono la frequenza di accesso alla zona pericolosa, come sistemi di raccolta dei pezzi lavorati, che presentano anche l'ulteriore vantaggio di allontanare le staffe dal punto di caduta, evitando il rischio di schiacciamento degli arti inferiori dell'operatore durante la fase di scarico dei pezzi lavorati.</p> |

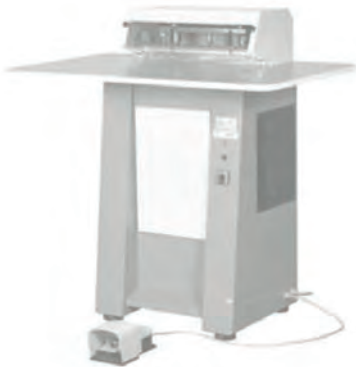
| Scheda tecnica 23 | |
|---|---|
| <b>Descrizione sintetica della macchina:</b> la pressa chiuditrice elettrica effettua la chiusura di spirali metalliche di varie dimensioni su fogli di carta pre-forati. | |

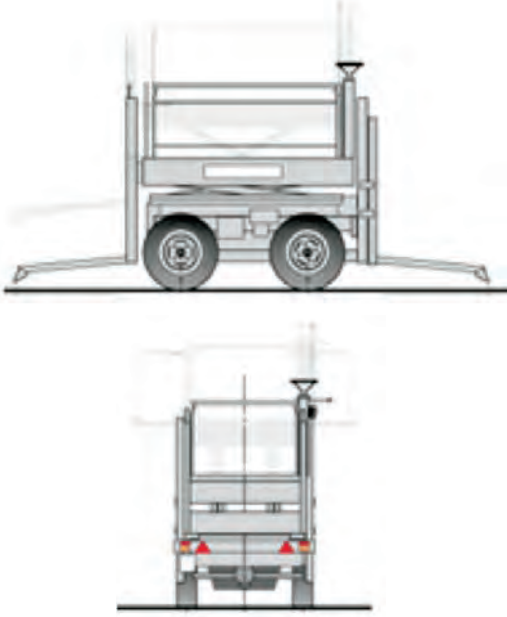
| Scheda tecnica 25 | |
|---|---|
| <p><b>Descrizione sintetica della macchina:</b> carro raccogli frutta semovente con palco elevabile utilizzato per la potatura e la raccolta della frutta. Il palco si solleva per mezzo di un pantografo a forbice posizionato centralmente rispetto al piano di lavoro e comandato idraulicamente. Lateralmente il palco è dotato di due piattaforme estensibili la cui apertura e chiusura sono comandate idraulicamente mediante pedali posti ai quattro angoli del palco stesso.</p> | |

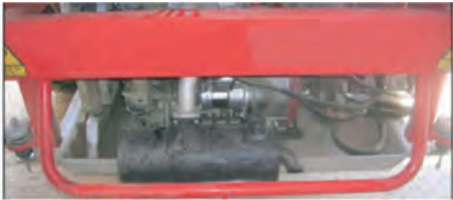
| Accertamento tecnico | |
|---|--|
| <b>Descrizione della situazione di pericolo 3:</b> rischio di ustione per contatto con la marmitta installata posteriormente al carro in prossimità della zona di accesso al piano di lavoro. | |
| | Non sono state prese opportune disposizioni (grigliato o altra precauzione) per evitare qualsiasi pericolo di lesione per contatto con superfici calde. |

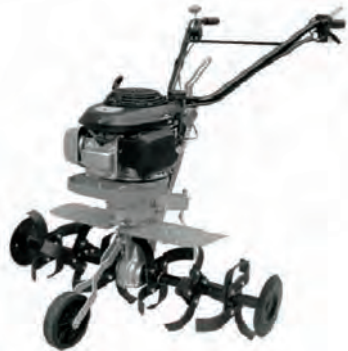
| Scheda tecnica 27 | |

| Scheda tecnica 27 | |
|---|--|
| <b>Descrizione sintetica della macchina:</b> macchina agricola utilizzata per la lavorazione superficiale del terreno. | |

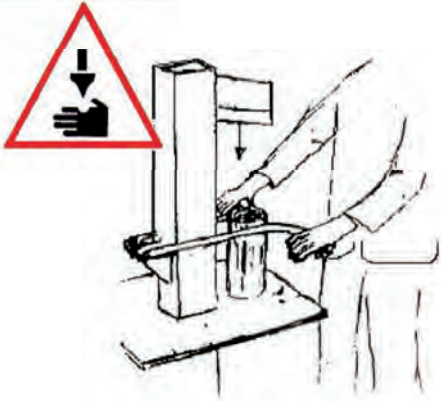
| <p><b>Descrizione della situazione di pericolo 2:</b> contatto degli arti superiori con il cuneo durante l'operazione di riduzione del pezzo di legno lavorato per la mancanza di un comando a due mani ad azione mantenuta. Il dispositivo di comando è costituito da una leva idraulica e da un interruttore elettrico. Esiste, quindi, la possibilità di azionare simultaneamente entrambi i comandi con una mano e un'altra parte del corpo.</p> | |
| | <p>La macchina non è munita di dispositivi di protezione (comando a due mani), conformi al RES 1.4.3, al fine di evitare i rischi di contatto con l'organo lavoratore cuneo.</p> |

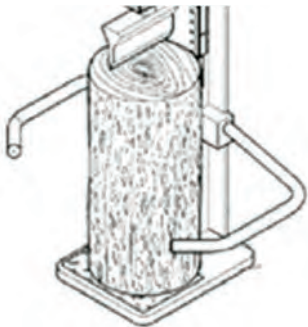
| <p><b>Motivazione:</b></p> | <p>in quanto la macchina è stata equipaggiata di un dispositivo che è destinato a trattenere il ceppo e in particolare:</p> <ul style="list-style-type: none"> <li>- <i>prima dell'operazione di taglio</i>, progettato in maniera tale che il ceppo possa essere spaccato senza che sia necessario mantenere in posizione il ceppo con le mani o i piedi;</li> </ul> |

| | <ul style="list-style-type: none"> <li>- <i>durante e dopo l'operazione di taglio</i>, impedendo che il ceppo, o parti di esso, cadano sull'operatore quando si trova in posizione di lavoro durante e dopo l'operazione di taglio.</li> </ul> <p>Quanto sopra viste le ridotte dimensioni della macchina e dei tronchi da spaccare e la posizione dei dispositivi di comando e in conformità al punto 4.5 della norma EN 609-1:1999+A2:2009, applicabile alla specifica tipologia di macchina.</p> |

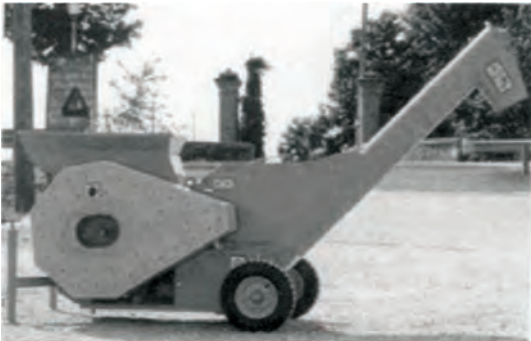
| Scheda tecnica 29 | |
|--|---|
| <b>Descrizione sintetica della macchina:</b> macchina, utilizzata negli allevamenti intensivi, destinata alla produzione di pastone di mais in fossa e per la produzione di sfarinati derivati da granello di mais o di orzo | |

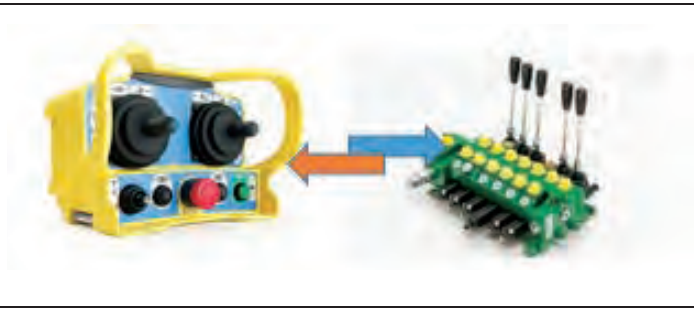
| Scheda tecnica 30 | |
|--|---|
| <b>Descrizione della situazione di pericolo 1:</b> gli operatori possono mettersi reciprocamente in pericolo in quanto è possibile l'utilizzo contemporaneo del radiocomando e dei comandi a bordo macchina. | |

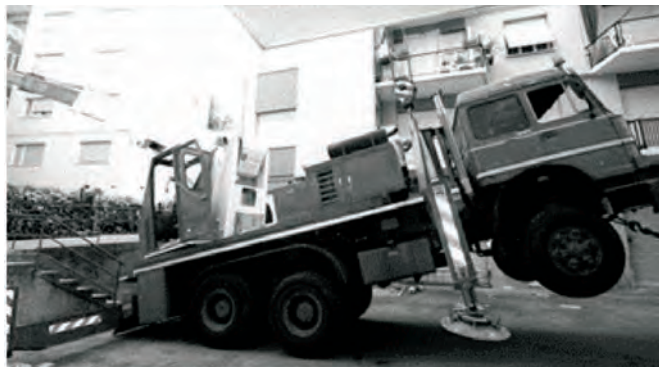
| Scheda tecnica 31 | |
|---|---|
| <p><b>Descrizione della situazione di pericolo:</b> rischio di ribaltamento o cedimento strutturale, in quanto il fabbricante prevede la possibilità di bypassare in modo continuativo il dispositivo limitatore di carico in caso di blocco della macchina a seguito dell'intervento del dispositivo.</p> | |

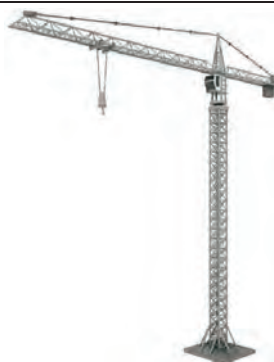
**Descrizione sintetica della macchina:** gru a torre a montaggio graduale con rotazione in alto.

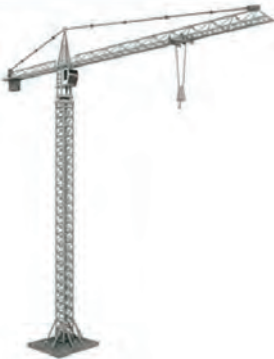
| Scheda tecnica 34 | |

| Scheda tecnica 34 | |
|---|--|
| <b>Descrizione sintetica della macchina:</b> gru a torre a montaggio graduale con rotazione in alto. | |

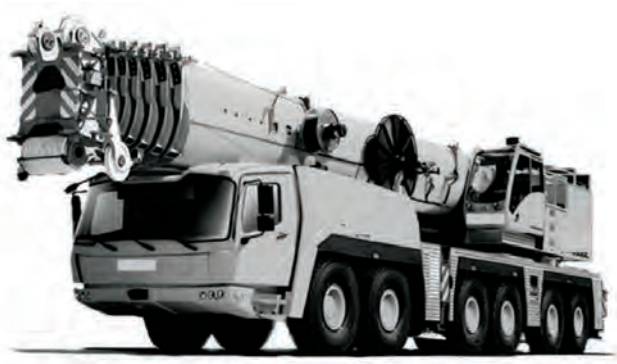
| Scheda tecnica 36 | |
|--|---|
| <b>Descrizione sintetica della macchina:</b> autogrù veloce fuoristrada con capacità massima di sollevamento pari a 110 tonnellate. | |

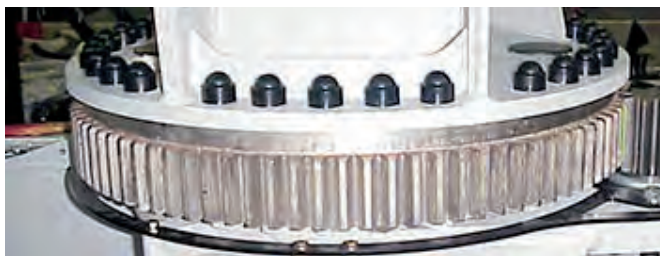
| Scheda tecnica 36 | |
|--|---|
| <b>Descrizione della situazione di pericolo:</b> cedimento strutturale a seguito dell'allentamento dei bulloni di serraggio della ralla di rotazione di collegamento alla sovrastruttura dell'autogru. | |

| | Nelle istruzioni non sono indicati i tipi e le frequenze delle ispezioni da effettuare per garantire il corretto serraggio dei bulloni della ralla. |

**Motivazione:** in quanto nelle istruzioni erano evidenziate la tempistica e le modalità di controllo (mediante chiave dinamometrica), nonché i valori delle coppie di serraggio per garantire il corretto fissaggio della ralla alla sovrastruttura, assicurando un livello di sicurezza almeno equivalente a quello definito dal punto 6.4.2 della EN 13000:2004.

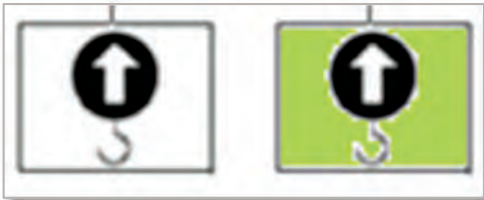
| <b>Situazioni di pericolo</b> | |
|--|--|
| <p><b>Descrizione della situazione di pericolo</b><br/> la macchina risulta dotata esclusivamente di un dispositivo di segnalazione acustica che avverte l'operatore del raggiungimento della capacità limite di movimentazione di carichi o del momento limite corrispondente.</p> <p><u>Sovraccarico</u><br/> Con il dispositivo di segnalazione sovraccarico attivato, sul relativo interruttore si illumina un LED verde. Se la macchina raggiunge una zona critica (carico troppo pesante, sbraccio troppo esteso), viene emesso un segnale acustico.</p> | |
| <b>Res segnalato:</b> | <p><b>4.2.2 Controllo delle sollecitazioni</b></p> <p>La macchina, pur presentando un carico massimo di utilizzazione pari almeno a 1 000 kg, risulta priva di un dispositivo che impedisca i movimenti pericolosi in caso di sovraccarico o di superamento del momento di rovesciamento.</p> |

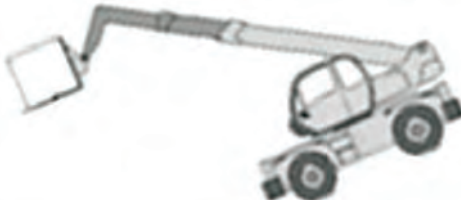
| <b>Situazione di pericolo</b> | |
|--|--|
| <b>Descrizione della situazione di pericolo:</b> pericolo di ribaltamento e rottura della macchina determinato dalla mancanza di un dispositivo di controllo delle sollecitazioni. | |
| | Il carrello, pur avendo una portata superiore a 1000 kg, non risulta dotato di un sistema di controllo che impedisca i movimenti pericolosi per sovraccarico e/o superamento dei momenti massimi dovuti al carico. |

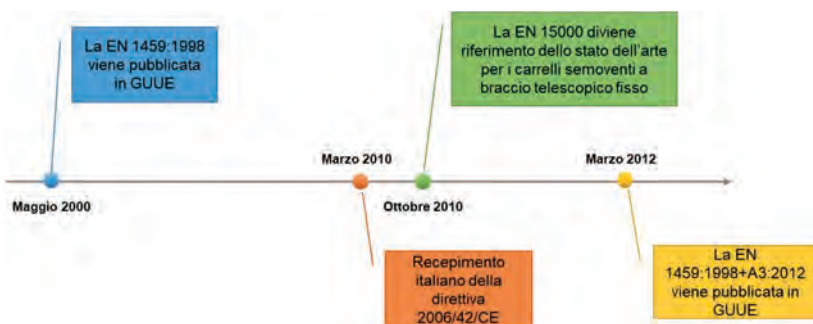
Di seguito si riporta un grafico che raffigura l'andamento temporale dei riferimenti dello stato dell'arte per il soddisfacimento del RES 4.2.1.4 della direttiva 98/37/CE e del RES 4.2.2 della direttiva 2006/42/CE:

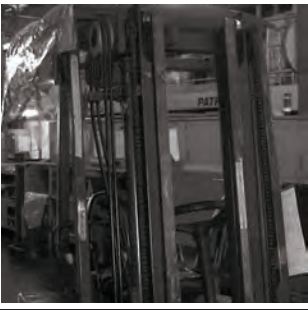
| <p><b>Descrizione della situazione di pericolo 2:</b> pericolo di cesoiamento delle mani tra i montanti durante la salita/discesa delle forche.</p> | | |
| | <p>La zona tra i due montanti di traslazione del sollevatore non risulta protetta e ciò comporta il rischio di cesoiamento per l'operatore durante la fase di movimentazione delle forche.</p> | |

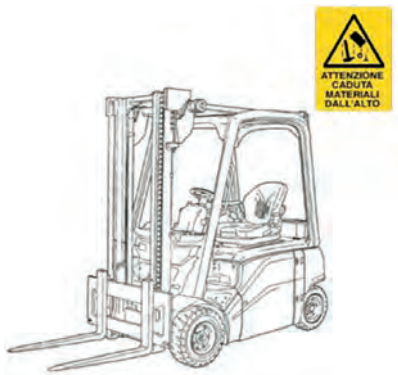
| <p><b>Motivazione:</b></p> | <p>in quanto il carrello, destinato a sollevare carichi ad un'altezza superiore a 1800 mm, è stato dotato di un tetto di protezione amovibile, per proteggere l'operatore dalla caduta di oggetti durante la movimentazione delle forche; detto tettuccio risulta inoltre predisposto per accogliere un dispositivo supplementare atto a contenere l'eventuale caduta di oggetti minuti, da applicare in base alla tipologia di carico movimentato (come chiarito nelle istruzioni). Quanto sopra in conformità alle previsioni dei punti 5.9.1.2 e 7.2.2 della EN 1726-1:1998+ A1:2003. Il fabbricante inoltre ha previsto una targhetta apposta sulla macchina nella quale è esplicitato il pericolo di caduta di materiale.</p> | |

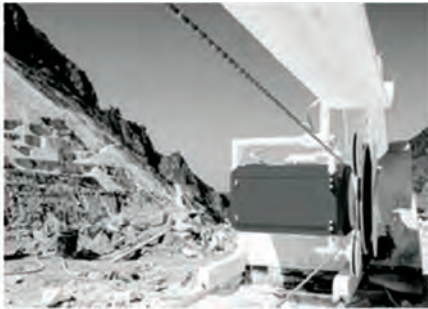
| <b>Situazioni di pericolo</b> | |
|---|---|
| <p><b>Descrizione della situazione di pericolo:</b> pericolo di proiezione di parti dell'utensile e conseguente colpo di frusta, a seguito della rottura del filo diamantato, dovuta a difetti nella realizzazione delle giunte oppure all'usura dell'utensile.</p> | |
| <p><b>Res segnalato:</b></p> | <p><b>1.3.3 – Rischi dovuti alla caduta e alla proiezione di oggetti</b></p> <p>Il fabbricante non ha adottato precauzioni per evitare i rischi derivanti dalla proiezione del filo diamantato.</p> |

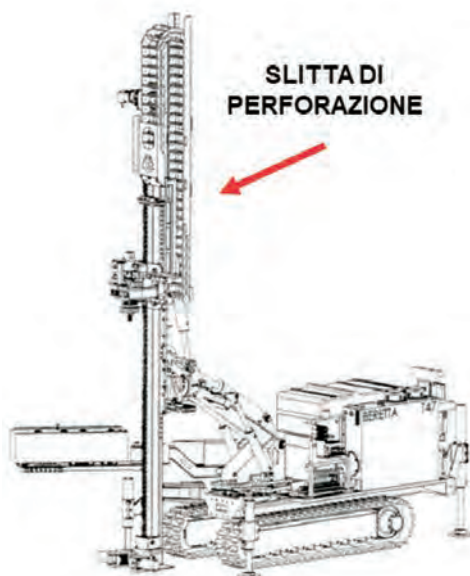
| <b>Situazioni di pericolo</b> | |
|--|---|
| <p><b>Descrizione della situazione di pericolo:</b> pericolo di ribaltamento in caso di mancato rispetto dei limiti di utilizzo indicati nelle istruzioni, con particolare riferimento al caso in cui l'operatore effettui la traslazione della perforatrice con slitta di perforazione in posizione verticale su terreno in pendenza.</p> | <p><b>traslazione consentita</b></p> <p><b>traslazione vietata</b></p> |

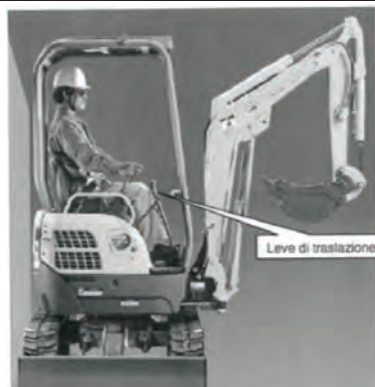
**Descrizione della situazione di pericolo:** rischio di movimento incontrollato della macchina a seguito di azionamento accidentale dei comandi, in quanto il dispositivo di bloccaggio adottato dal fabbricante per inibire i movimenti dell'attrezzatura impedisce quelli della benna, ma non agisce anche su quelli di traslazione (leve o pedali).

I comandi idraulici di traslazione della macchina non sono protetti contro il rischio di azionamento accidentale, potendo essere azionati in modo involontario dall'operatore sia nelle fasi di salita/discesa dalla cabina che durante il normale utilizzo, generando così un rischio di movimento incontrollato con conseguente pericolo di investimento per le persone esposte.

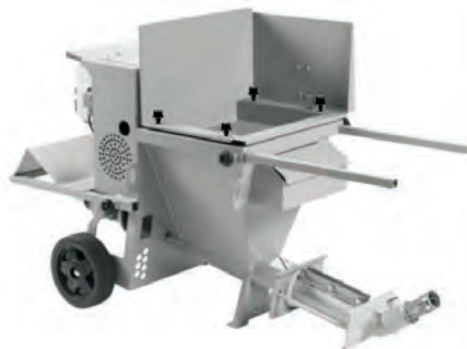
in quanto il fabbricante, considerata la frequenza di accesso alla zona della coclea per attività di pulizia inferiore a una volta al giorno, ha provveduto a sostituire i pomelli con quattro bulloni, rimuovibili esclusivamente con l'uso di utensili. Tale soluzione assicura un livello di sicurezza equivalente a quello definito dal punto 5.3.1.1 della EN 12001.

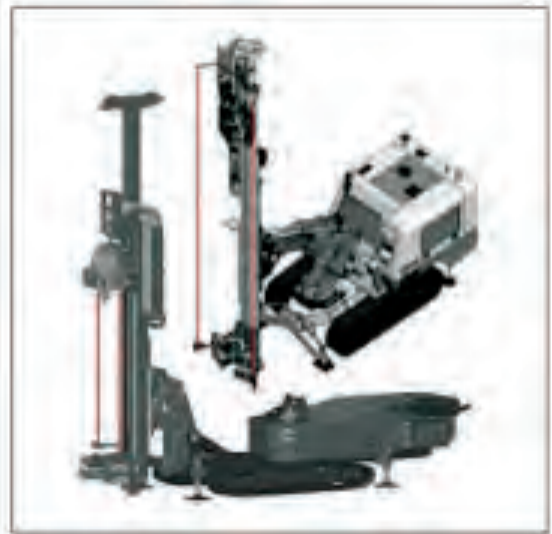
| <b>Risultanze</b> | |
|---|---|
| <b>Motivazione:</b> | <p>in quanto il fabbricante, considerato il pericolo che gli operatori possano rimanere impigliati o feriti dall'organo perforatore, ha provveduto ad implementare un secondo dispositivo sensibile nelle immediate vicinanze dell'asta rotante, facilmente accessibile al personale. Quanto sopra presenta un livello di sicurezza equivalente a quello rappresentato dal punto 5.4.2.2 della norma armonizzata EN 791:1995 +A1:2009.</p> <div style="text-align: center;"> </div> |

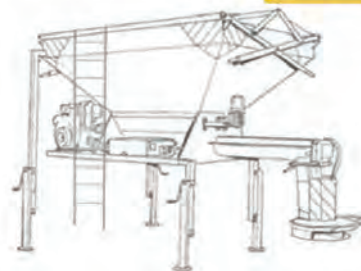
rischio di caduta dall'alto determinato dalla possibilità di accedere alla zona superiore della macchina (griglie di vaglio), posta ad una altezza di 2,5 m da terra, attraverso la scala prevista dal fabbricante.

| | La macchina risulta dotata di una scala che può consentire l'accesso alla zona superiore della macchina (griglie di vaglio) posta ad una altezza di 2,5 m da terra; tale zona è da considerarsi possibile zona di lavoro per gli addetti, pertanto la stessa dovrebbe essere dotata di protezione contro il rischio di caduta dall'alto, anche in conseguenza del fatto che il piano di calpestio, essendo costituito da griglie, aumenta notevolmente il rischio di inciampo per gli addetti. |

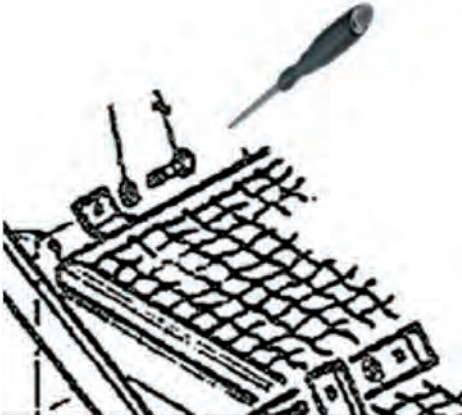
| <b>Motivazione:</b> | <p>in quanto il fabbricante ha reso le griglie di vaglio solidali allo spargitore, dotando le stesse di un sistema di fissaggio costituito da viti e bulloni, conformemente a quanto prescritto al punto 5.6.1 della EN 13021:2003 + A1:2008. Considerato, inoltre, che essendo previste la manutenzione e la pulizia della macchina esclusivamente se posizionata a terra senza la necessità di rimuovere la griglia, non risulta necessario che i sistemi di fissaggio per i ripari fissi debbano rimanere attaccati ai ripari o alla macchina.</p> |

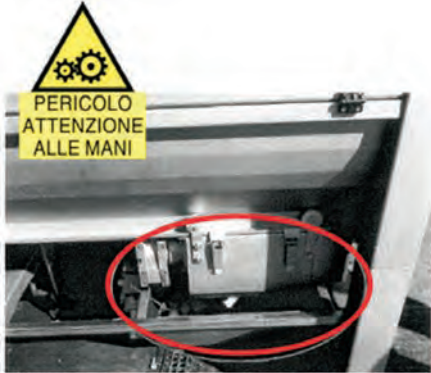
| Scheda tecnica 59 | |
|---|---|
| <b>Descrizione della situazione di pericolo:</b><br>rischio di contatto, trascinamento e convogliamento con la coclea posta all'interno della vaschetta inox per la raccolta del prodotto pigiato. | |
| | Durante il normale funzionamento della macchina risulta possibile raggiungere con le mani o l'avambraccio la coclea in rotazione con rischio di trascinamento e/o convogliamento, per la mancanza di un riparo idoneo ad impedire tale evenienza. |

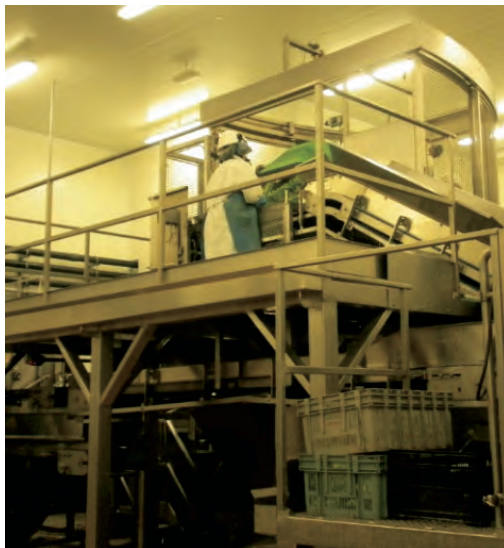
| Scheda tecnica 60 | |
|--|---|
| <b>Descrizione della situazione di pericolo:</b> rischio di taglio per contatto con organi lavoratori della macchina per assenza di idonei dispositivi di protezione. | |

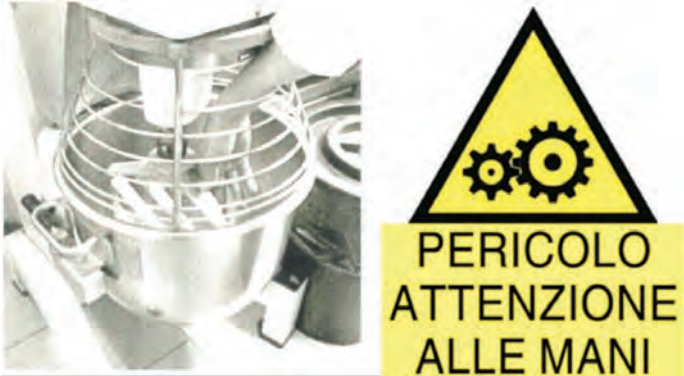
| <b>Situazioni di pericolo</b> | |
|---|---|
| <p><b>Descrizione della situazione di pericolo:</b> pericolo di contatto con lo sbattitore mobile per il trattamento degli ingredienti, con successivo intrappolamento.</p> | |
| | La macchina è dotata di un riparo mobile interbloccato che, a causa delle dimensioni eccessive delle feritoie, permette comunque all'operatore di raggiungere la zona pericolosa con le mani quando l'organo lavoratore è in movimento. |

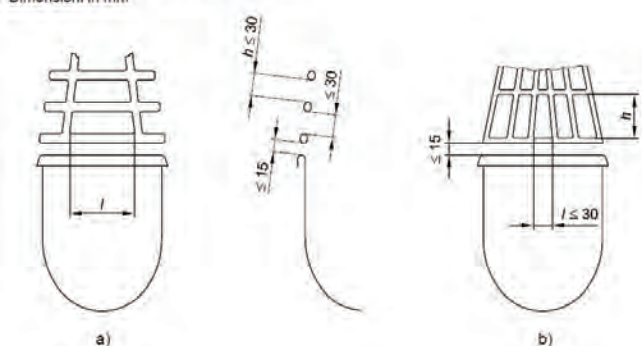
| | <p>a) Riparo interbloccato con barre orizzontali<br/> b) Riparo interbloccato con barre verticali<br/> Dimensioni in mm</p> <p>a) b)</p> |

| <p><b>Note:</b></p> | <p>la EN 454:2014, versione successiva alla EN 454:2000+A1:2009, consentendo comunque per ragioni lavorative all'operatore di accedere alla vasca, prevede misure di sicurezza differenti (cfr. punto 5.2.2 della EN 454:2014).</p> |

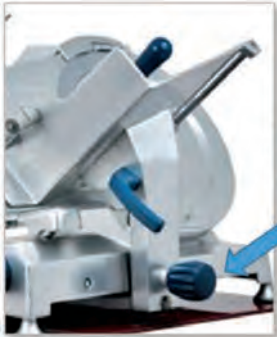
| <b>Motivazione:</b> | <p>in quanto per la pulizia della affettatrice il fabbricante non prevede la rimozione del piatto portamerce, ma prescrive, invece, l'asportazione del comprilama svitando manualmente una manopola. La fase di pulizia prevista dal fabbricante risulta, quindi, di facile esecuzione con semplici operazioni manuali, per cui lo smontaggio del piatto portamerce, che richiede l'utilizzo di un utensile per la rimozione del sistema di fissaggio del piatto, scoraggia e non favorisce tale operazione (linea di minor resistenza alla risoluzione di un compito) e pertanto non può considerarsi tra gli usi scorretti ragionevolmente prevedibili di cui il fabbricante avrebbe dovuto tenere conto. Quanto sopra tenuto conto anche che le affettatrici per le quali è prevista la rimozione in fase di pulizia del piatto portamerce sono dotate di manopole svitabili manualmente dall'operatore.</p> <p>Inoltre nelle istruzioni è indicato che il piano spessimetro deve essere portato a 0 (chiuso) durante le operazioni di pulizia, conformemente a quanto previsto al punto 7.2.6 "Informazioni sulla pulizia" della EN 1974:1998+A1:2009.</p> |

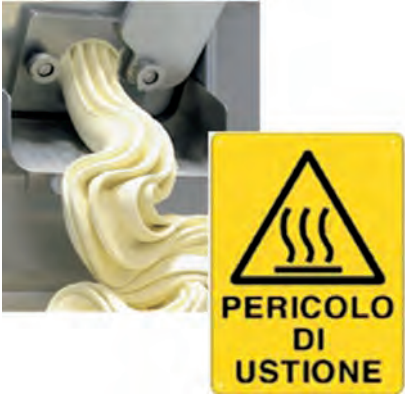
| | <p>Il fabbricante non ha preso opportune disposizioni per evitare rischi di lesioni dovute al contatto con materiali ad elevata temperatura. Il portello di estrazione si apre con una semplice (unica) manovra, permettendo la fuoriuscita del latte pastorizzato ad una temperatura di 85°C; tale apertura può avvenire in modo anche accidentale, esponendo gli operatori al rischio di contatto con latte a temperatura elevata con possibili lesioni per ustioni.</p> |

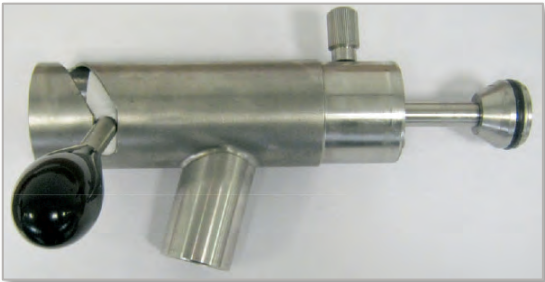
| | <p>La stessa leva richiede per l'apertura una elevata forza di azionamento: trazione sull'impugnatura verso l'alto pari a 150 N. Inoltre risulta apposto, in prossimità del portello di estrazione, un segnale di pericolo per richiamare l'attenzione dell'operatore sul pericolo di ustione e nelle istruzioni risultano presenti idonee avvertenze e raccomandazioni unitamente alla indicazione di utilizzare DPI (es. guanti) durante lo scarico dei prodotti a temperature elevata.</p> |

| <b>Motivazione:</b> | <p>in quanto il rischio di entrare in contatto con materiale caldo non può essere totalmente eliminato, dovendo i prodotti per lavorazione o caratteristiche essere estratti caldi a temperatura elevata (es. confetture, marmellate, crema inglese, ecc.). Al fine di ridurre detto rischio residuo, non eliminabile in fase di progettazione e costruzione, il fabbricante ha dotato il portello dello scivolo di estrazione del prodotto di una leva per l'apertura conformata in modo da richiedere una azione volontaria da parte dell'operatore (a doppio azionamento - dispositivo di comando manuale azionato in due movimenti ad angolo retto l'uno rispetto all'altro).</p> |

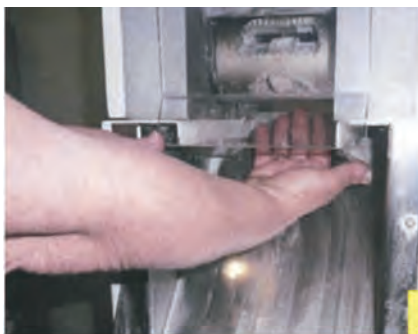
**Descrizione della situazione di pericolo:** rischio di schiacciamento/trascinamento nella sezione raviolatrice determinato dal contatto con elementi mobili della macchina per assenza di idonei dispositivi di protezione.

| | La protezione mobile a basculante dotata di microinteruttore, non garantendo una distanza di sicurezza idonea, può essere elusa e resa inefficace, permettendo il raggiungimento da parte dell'operatore della zona pericolosa degli organi lavoratori. |

| <b>Motivazione:</b> | in quanto è stata prolungata la protezione con la installazione di un riparo a tunnel, che, garantendo le distanze di sicurezza previste dalla norma EN ISO 13857:2008 Sicurezza del macchinario - Distanze di sicurezza per impedire il raggiungimento di zone pericolose con gli arti superiori e inferiori (ISO 13857:2008), previene il contatto con gli elementi mobili pericolosi. |

Distanza di sicurezza  $sr \geq 550$  mm

Limitazione del movimento: braccio sostenuto fino al gomito per la presenza del riparo

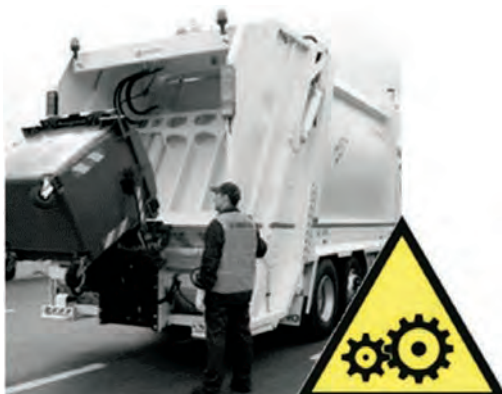
| Scheda tecnica 66 | |
|--|---|
| <b>Descrizione della situazione di pericolo 1:</b> rischio di schiacciamento e cesoia-mento tra parti mobili del dispositivo alza volta cassonetti e le parti fisse dell'attrezza-tura. Sia la pulsantiera fissa, che quella pensile opzionale, non sono posizionate | |

a una distanza tale da impedire l'inserimento delle mani in corrispondenza della posizione di presa del cassonetto.

Dopo aver posizionato il cassonetto in area prossima al *pettine di aggancio* e azionato con la mano destra la leva di comando del dispositivo alza volta cassonetti deputata alla presa, al fermo, al sollevamento e allo svuotamento del contenitore nel compattatore è, infatti, possibile con gli arti superiori raggiungere gli organi pericolosi.

La macchina non risulta dotata di protezioni o dispositivi di protezione che prevengano il contatto con il pettine di aggancio e gli altri elementi mobili pericolosi del dispositivo alza volta cassonetti, con possibilità di schiacciamento e cesoiamento degli arti superiori.

| <b>Motivazione:</b> | <p>in quanto il fabbricante ha provveduto alla modifica della pulsantiera di azionamento del dispositivo di sollevamento e rovesciamento cassonetti, installando un comando a due mani ad azione mantenuta, con un pulsante di manovra e uno di consenso al movimento, che mantiene l'operatore a distanza di sicurezza dal movimento degli organi pericolosi. La distanza tra i pulsanti maggiore di 26 cm è tale da prevenirne l'elusione (cfr. EN 574:1996 +A1:2008 Sicurezza del macchinario - Dispositivi di comando a</p> |

due mani - Aspetti funzionali - Principi per la progettazione). Il fabbricante ha inoltre provveduto alla modifica delle istruzioni a corredo della macchina per evidenziare la nuova disposizione dei comandi e le nuove modalità operative. Tale soluzione risulta garantire un livello di sicurezza almeno equivalente a quello previsto dal punto 6.3 della norma UNI EN 1501-1, specifica per la tipologia di macchina.

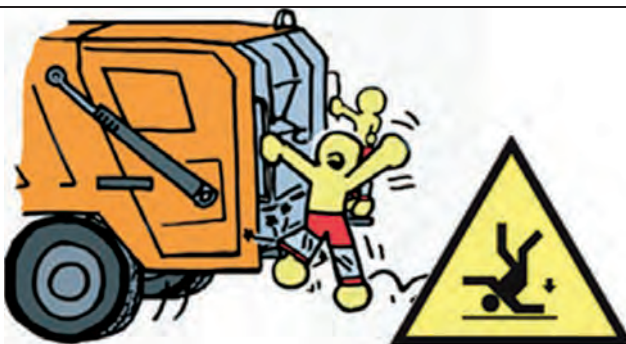
**Descrizione della situazione di pericolo 1:** rischio di caduta dell'operatore dalla pedana durante la movimentazione della macchina.

| | <p>La pedana dove è previsto lo stazionamento dell'operatore durante la movimentazione della macchina non è progettata e costruita in modo da evitare che lo stesso scivoli o cada, in quanto non è previsto un efficace sistema di ritenuta. Inoltre le pedane non sono dotate di mezzi di presa fissi idonei che consentano all'operatore di mantenere la stabilità.</p> |

**Motivazione:** in quanto, considerato che la norma EN 1501-1:2011 non richiede un sistema di ritenuta dell'operatore durante la movimentazione della macchina, il fabbricante ha installato una seconda maniglia di presa che consente all'operatore di mantenere la stabilità. Quanto sopra in conformità al punto 5.10.3.2 della EN 1501-1:2011.

**Note:** per prevenire il rischio di caduta dell'operatore dalla pedana, oltre alle caratteristiche strutturali e dimensionali della pedana, la norma EN 1501-1:2011 prevede altre misure di sicurezza rispetto al dispositivo di trattenuta che sono riportate nel punto 5.10 (anche l'ultima edizione della norma - EN 1501-1:2011+A1:2015 - non prevede detti sistemi di ritenuta). Nel caso di pedana occupata dall'operatore la norma EN 1501-1:2011 richiede, ad esempio, un impedimento automatico della compattazione, di viaggiare ad oltre 30 km/h e di procedere in retromarcia. La macchina in questione già presentava dette misure di sicurezza.

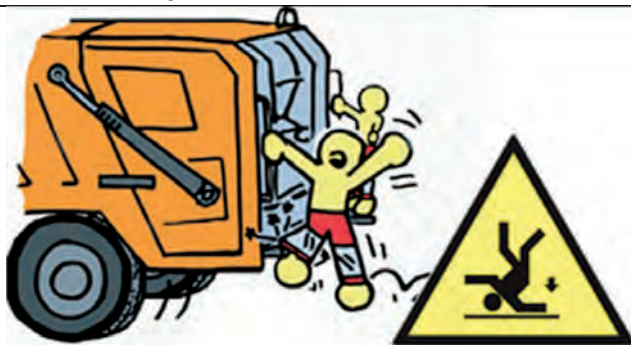
**Descrizione della situazione di pericolo 1:** rischio di caduta dell'operatore dalla pedana durante la movimentazione della macchina

L'operatore è caduto dalla pedana dove è previsto lo stazionamento perché il dispositivo automatico di riduzione della velocità era stato eluso. Inoltre la pedana è poco rialzata da terra e in caso di asperità sul manto stradale la pedana urta a terra.

**RES 1.5.15**    **NON CONFORME (relativamente al dispositivo automatico di riduzione della velocità in caso di pedana occupata dall'operatore)**

**Motivazione:** in quanto dalla documentazione fornita dal fabbricante si evince che il dispositivo automatico di riduzione della velocità, in caso di pedana occupata dall'operatore, può essere facilmente eluso con un semplice cartone posto in prossimità dell'emettitore del tipo reflex, essendo il suo campo di funzionamento tale da non rilevare un oggetto in prossimità dell'emettitore. Quanto sopra non garantisce un livello di sicurezza equivalente a quello previsto dal punto 5.10.3.3.1 della norma UNI 1501-1:2011.

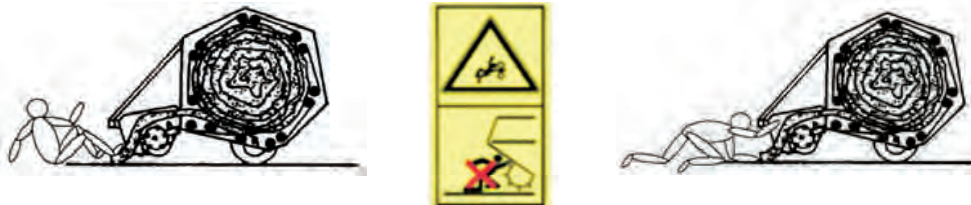
| Scheda tecnica 70 | |
|--|---|
| <b>Descrizione della situazione di pericolo 1:</b> avviamento improvviso della macchina a seguito della rimozione dell'intasamento di blocco dell'elemento rotante di raccolta | |

del foraggio. La rotoimballatrice è dotata di un semplice bullone di frattura per la prevenzione della situazione di pericolo sopra descritta.

**Motivazione:** non sono presenti dispositivi che impediscano la rimessa in moto del raccogliitore senza un'azione volontaria da parte dell'operatore dopo un arresto dovuto ad ingolfamento da materiale (foraggio) degli organi di presa.

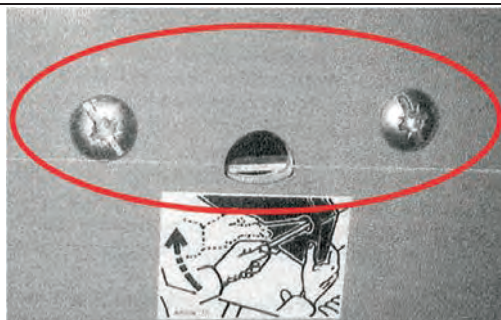
**Res segnalato:** 1.4.2.1 - Ripari fissi

Il fissaggio dei ripari fissi non è ottenuto con sistemi che richiedano l'uso di utensili per la loro apertura o smontaggio e, infatti, è possibile rimuovere i ripari con una semplice moneta.
