# L'approfondimento dei fattori di rischio lavorativi e l'individuazione delle soluzioni per le aziende attraverso le attività di vigilanza e assistenza da parte delle istituzioni

## SERVIZIO DI PREVENZIONE IGIENE E SICUREZZA NEGLI AMBIENTI DI LAVORO AZIENDA ULSS9 SCALIGERA DI VERONA PIANO MIRATO DI PREVENZIONE AGRICOLTURA

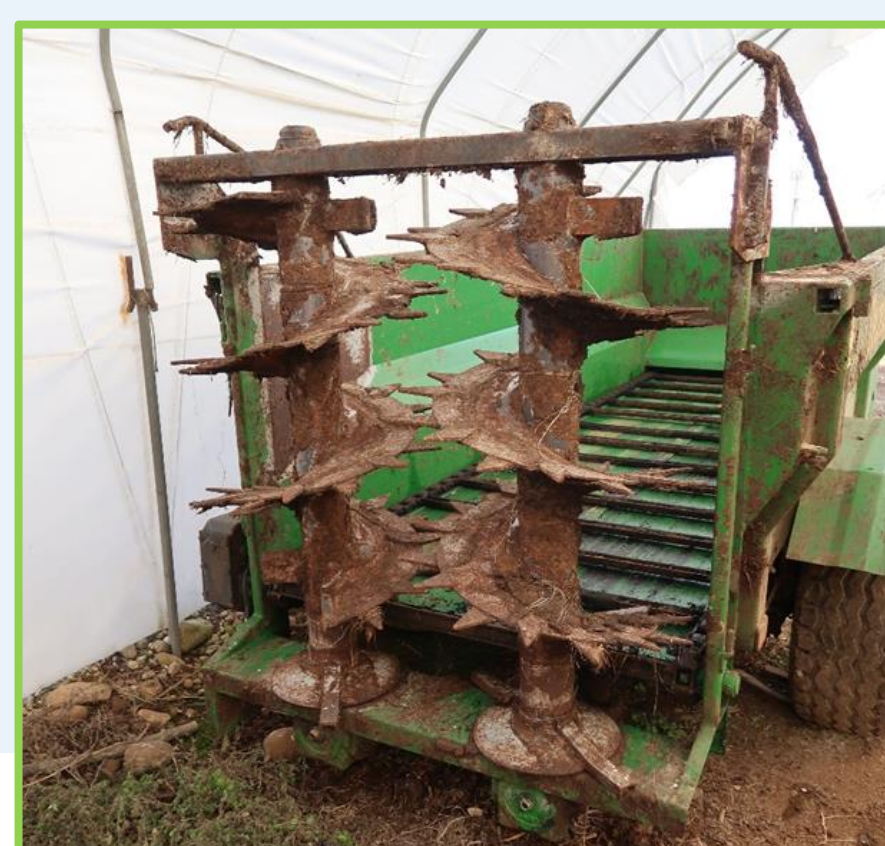
### In quanto il coltivatore diretto:

- Utilizzava la trattrice non dotata del dispositivo di ritenzione del conducente
- La trattrice era priva della protezione della presa di forza
- La botte per il diserbo era priva di protezione alla presa di forza contro il pericolo di presa/trascinamento.

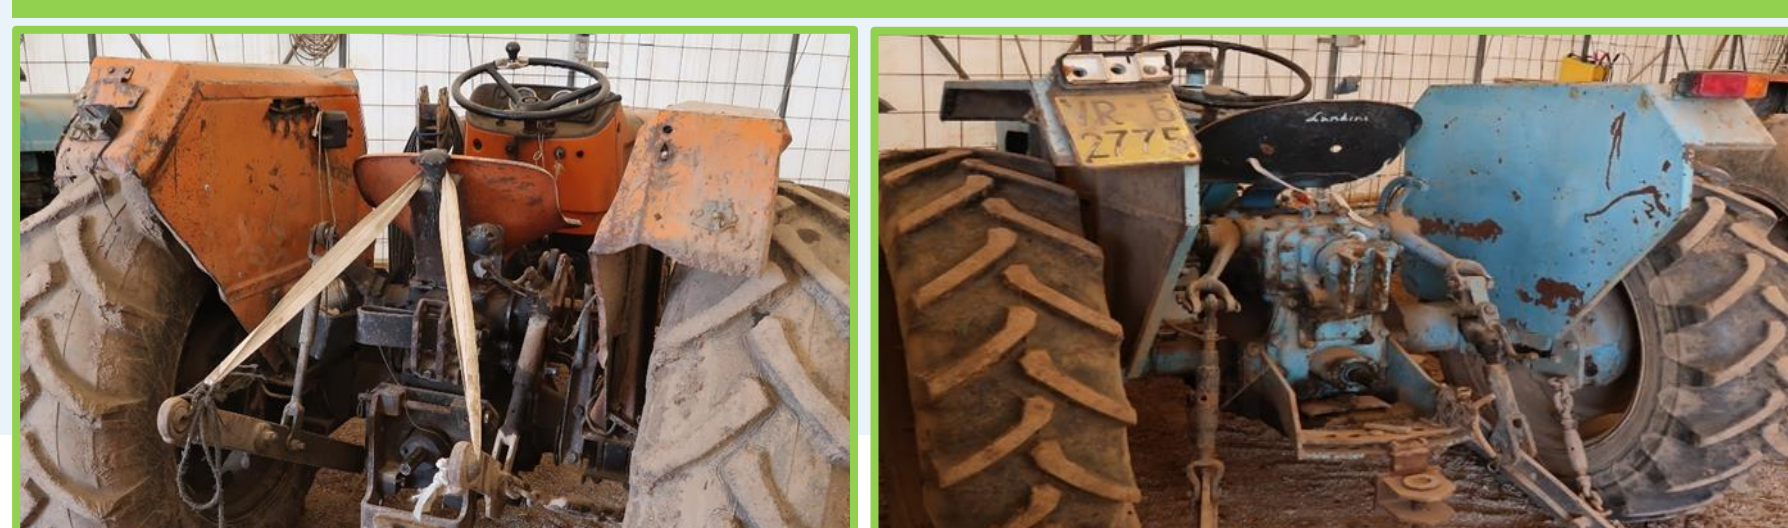
In quanto il datore di lavoro: ha messo a disposizione attrezzature di lavoro non conformi alle norme di legge: la trattrice era priva dei dispositivi di protezione del posto di guida e di dispositivo di ritenzione.
